台灣電力公司 再生能源處 工作指引	海域風電廠電氣室/開關場巡檢工作指引	編 號	DRE-Q-WI-024
		主辦部門	海域風電廠
		公布日期	111.12.2
		版 次	R.1.0

台灣電力公司 再生能源處 工作指引	海域風電廠電氣室/開關場巡檢工作指引	編號：DRE-QP-WI-024
		主辦部門：運維一組
		公布日期：111.12.2
		版次：R1.0

電氣室特高壓級_____主變壓器巡檢表

電氣室161kV GIS設備巡檢表

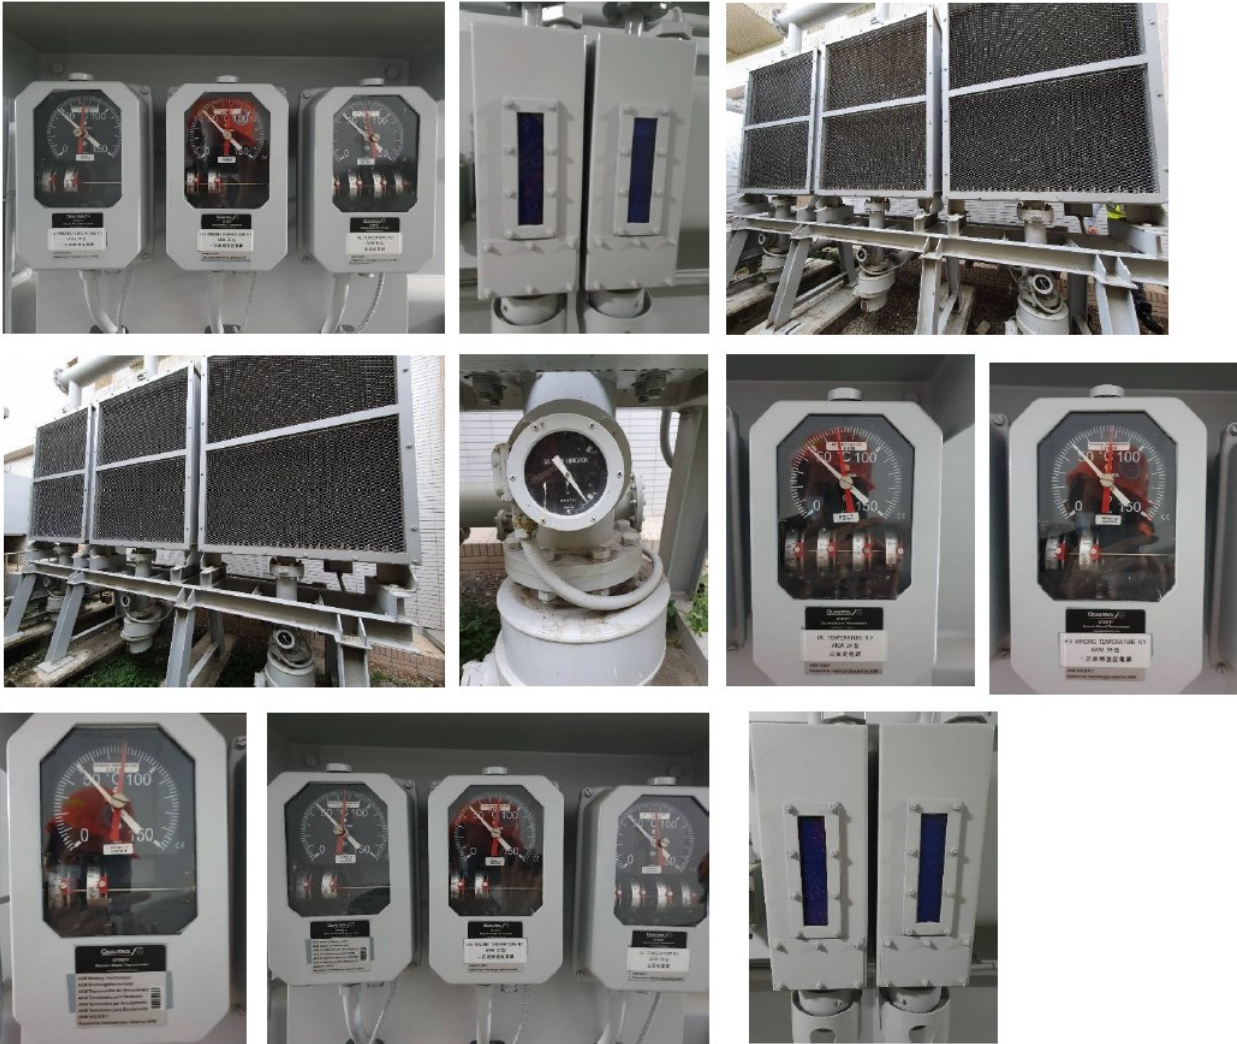
DRE-QP-WI-024表1 R1.0

檢查項目	結果(O/X)	備註	檢查標準
漏油			閘門和襯套無漏油。
噪音			變壓器無異常振動、異常聲音。
吸濕呼吸器（如為密封型則為壓力表）			<ol style="list-style-type: none"> 1. 檢查吸濕式呼吸器的狀況。 2. 檢查並觀察呼吸器內部的 SILICA 是否有變色和溫度變化時的油杯。 3. 檢查排氣狀況是否正常。 <p><u>(附上述1~3點相關照片)</u></p>
溫度計外部			<ol style="list-style-type: none"> 1. 玻璃表面應徹底清潔。 2. 檢查是否有水蒸氣或雜質侵入玻璃。 3. 必要時必須取下錶盤式溫度計，並與其他溫度計一起校準。 4. 並確實記錄指示溫度及最高溫度。 <p><u>(附上述1~4點相關照片)</u></p>
散熱器控制裝置			<ol style="list-style-type: none"> 1. 如遇大雨、風雨，打開檢查溫度繼電器外殼和控制箱前門。 2. 確保控制箱內部沒有被雨水浸泡。 3. 檢查附著在其他繼電器觸點上的任何異物。 4. 檢查油泵/油流指示，確保運行和指示正常。 <p><u>(附上述1~4點相關照片)</u></p>

放壓閥外部 (管)		檢查閥門的保護蓋是否打開 (或安全膜是否破損) , 是否破損等。 <u>(附相關照片)</u>
套管外部		注意襯套表面是否損壞, 是否有積塵, 或其他污染或損壞跡象。 <u>(附相關照片)</u>

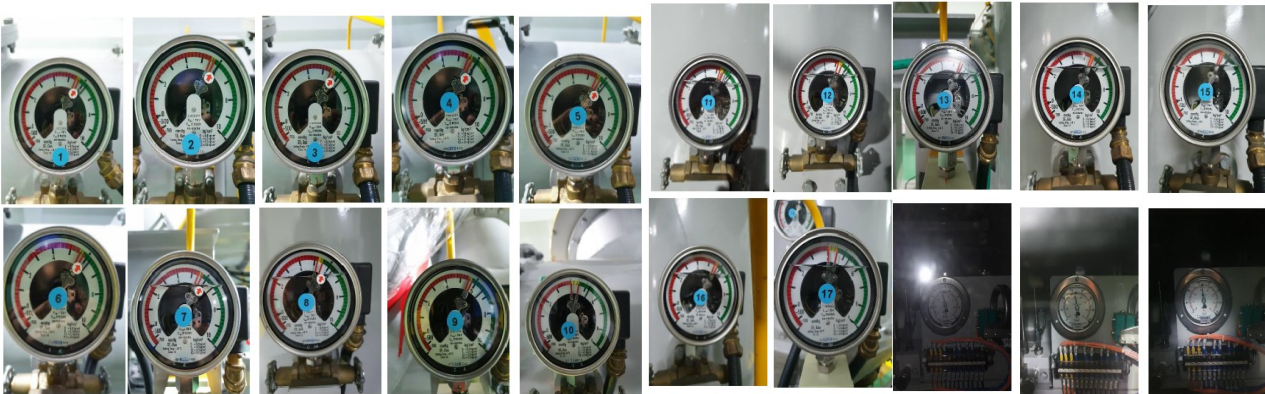
DRE-QP-WI-024 表2-1 R1.0

檢查項目	結果(O/X)	備註	檢查標準
開關指示牌位置			<u>確認開關指示牌位於正確位置。(設備正常運轉:斷路器(Close)、隔離開關(Close)、接地開關(Open)、短路容量型接地開關(Open)、接地開關(Open)，並附現場開關盤開關狀態照片)</u>
檢查有無異音或異味			無異音、無異味。
油壓力及油位 (斷路器(CB))		確認壓力值及油面範圍。(320-340 kgf/cm ² .G 油位須於油位計二條綠色線範圍內)	1. 從壓力計讀取壓力值。 2. 紀錄讀取壓力值。 3. 檢查油壓力計所指示的壓力值是否在規定範圍內。 <u>(附油位壓力計狀態照片)</u>
SF6 氣體壓力		確認SF6 壓力處於額定壓力中。(CB&其他區間：6.0±0.2kgf/cm ² .G)(PT/LA 區間：5.0±0.2 kgf/cm ² .G)	紀錄SF6 壓力(含溫度)(斷路器(CB)、比壓器(PT)) <u>(附SF6氣體壓力狀態照片)</u>
操作計數器 (避雷器(LA))			查看並紀錄計數器所顯示之操作次數及洩漏電流值。(是否依開關操作而增加次數?) <u>(附計數器狀態照片)</u>

SF6 Pressure

- 1) kg/cm²
- 2) kg/cm²
- 3) kg/cm²
- 4) kg/cm²
- 5) kg/cm²
- 6) kg/cm²
- 7) kg/cm²
- 8) kg/cm²
- 9) kg/cm²
- 10) kg/cm²
- 11) kg/cm²
- 12) kg/cm²
- 13) kg/cm²
- 14) kg/cm²
- 15) kg/cm²
- 16) kg/cm²
- 17) kg/cm²

Oil Pressure

- 1) 1660: kg/cm²
- 2) 1650: kg/cm²
- 3) 1530: kg/cm²

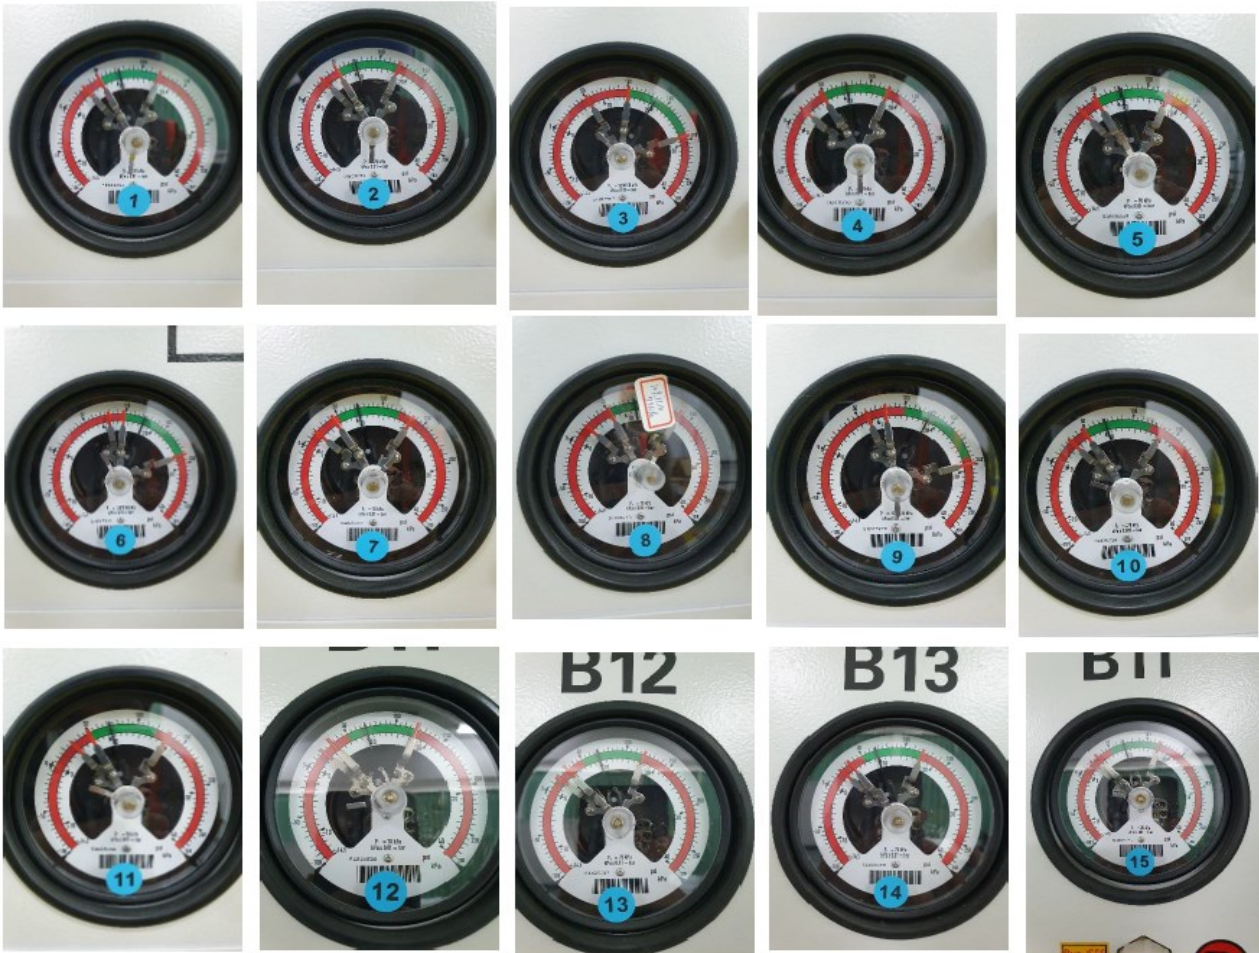
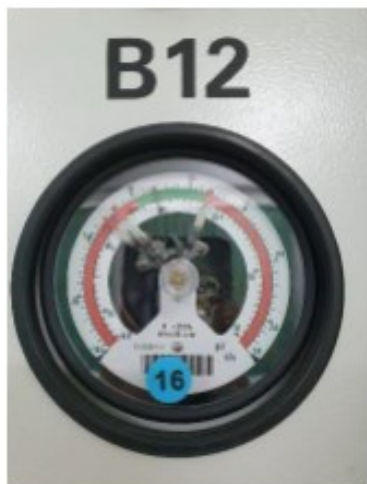
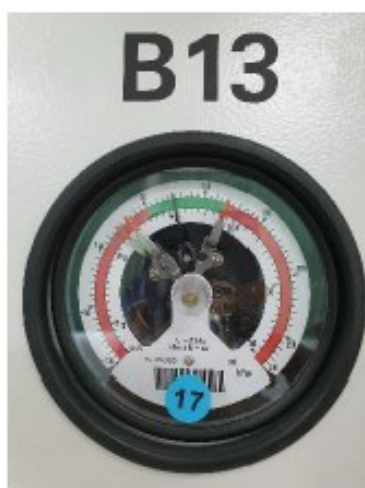
檢查項目	結果(O/X)	備註	檢查標準
GIS 本體			無發生異常聲響、氣壓計指針異常。
檢查控制箱和面板			1. 指示燈。 2. 開關指示器表示位置的確認。 3. IED 面板指示。 4. 操作次數及動作。 <u>(附上述1~4點相關照片)</u>
檢查氣體壓力表			壓力錶指針的指示值是否正常。 <u>(附SF6氣體壓力狀態照片)</u>

- 1) SSTR2:
- 2) A-string:
- 3) MTR2:
- 4) B-string:
- 5) STATCOM2:
- 6) TIE: :
- 7) STATCOM1:
- 8) C-string:
- 9) MTR1:
- 10) D-string:
- 11) SSTR1:
- 12) Right Bus1:
- 13) Right Bus2:
- 14) Right Bus3:
- 15) Left Bus1:
- 16) Left Bus2:
- 17) Left Bus3:
