特高壓以上用電設備維護與事故案例分享

日期：115年5月12日

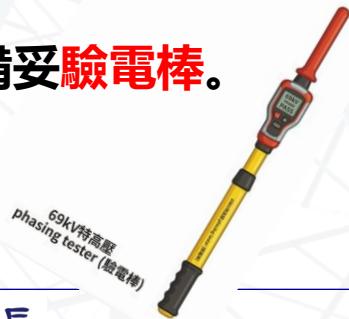
69kV特高壓
phasing tester (驗電棒)

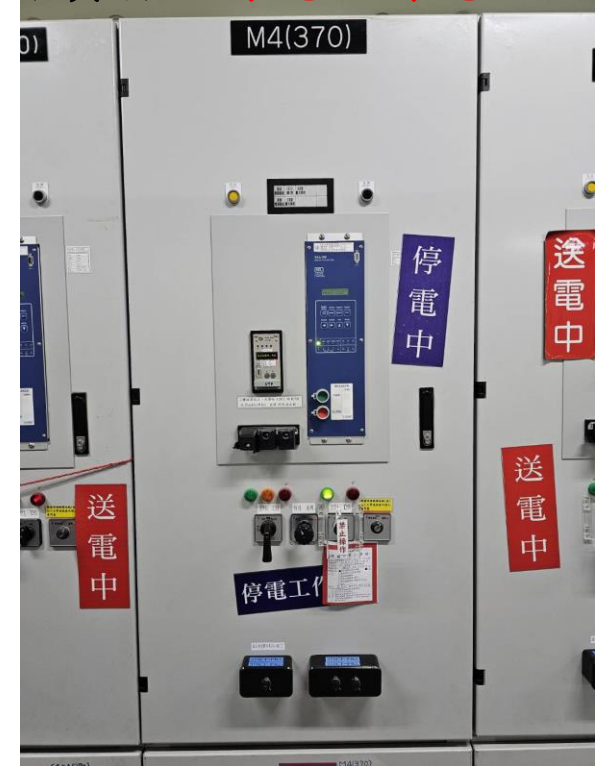
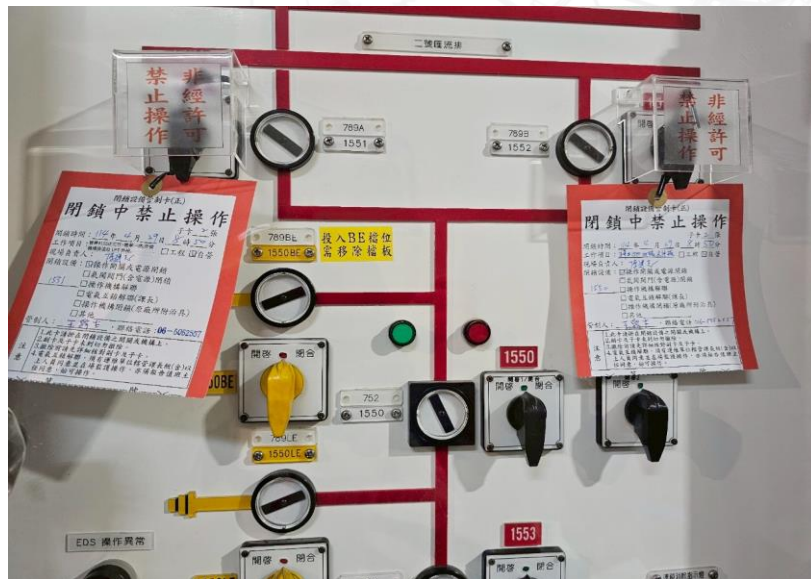
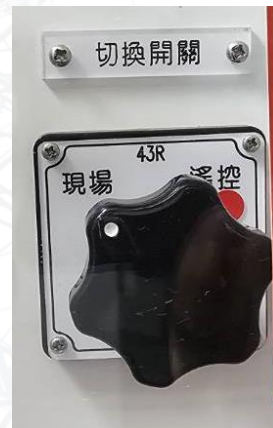
確實標出**停電及有電區域**

操作開關以壓克力護罩隔離
工作區間確認**兩端掛接地**

切換開關轉至現場

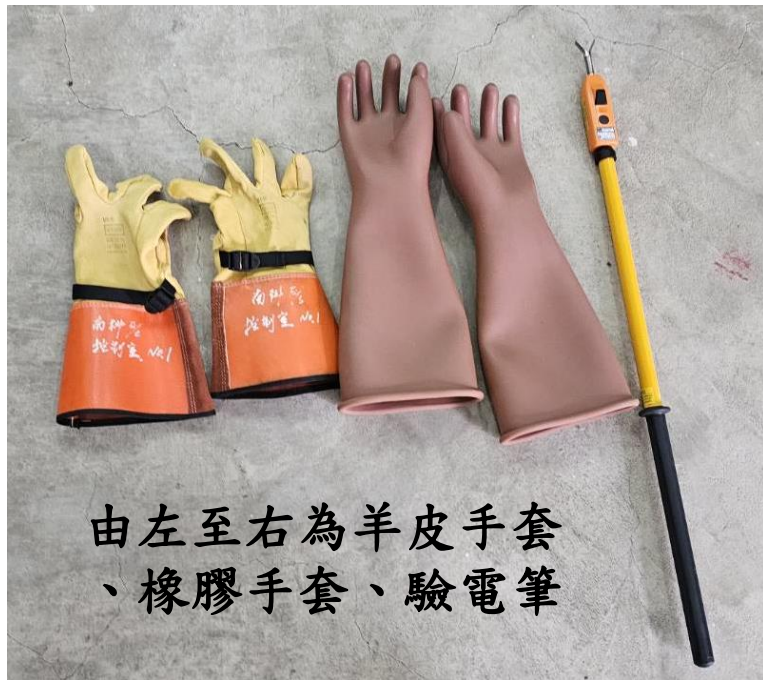
由左至右為羊皮手套
、橡膠手套、驗電筆

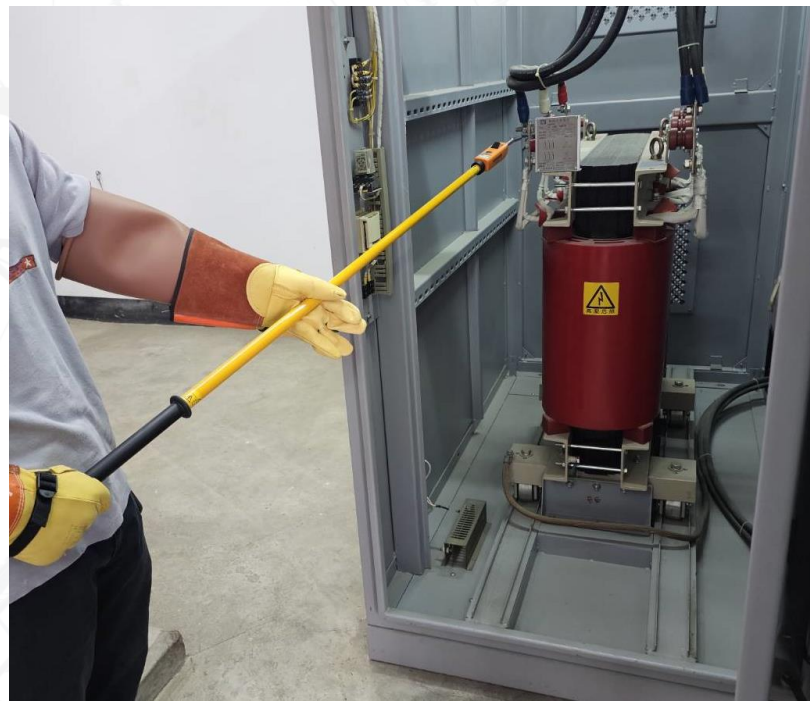
施工前需於停電區域以驗電筆，確認無電後掛接地方可施工。

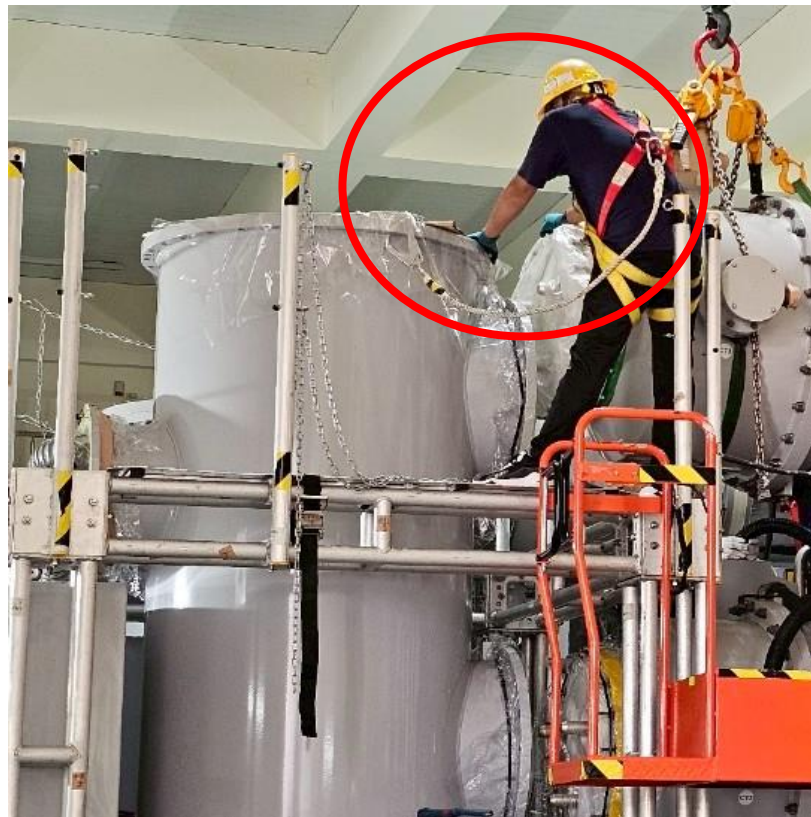
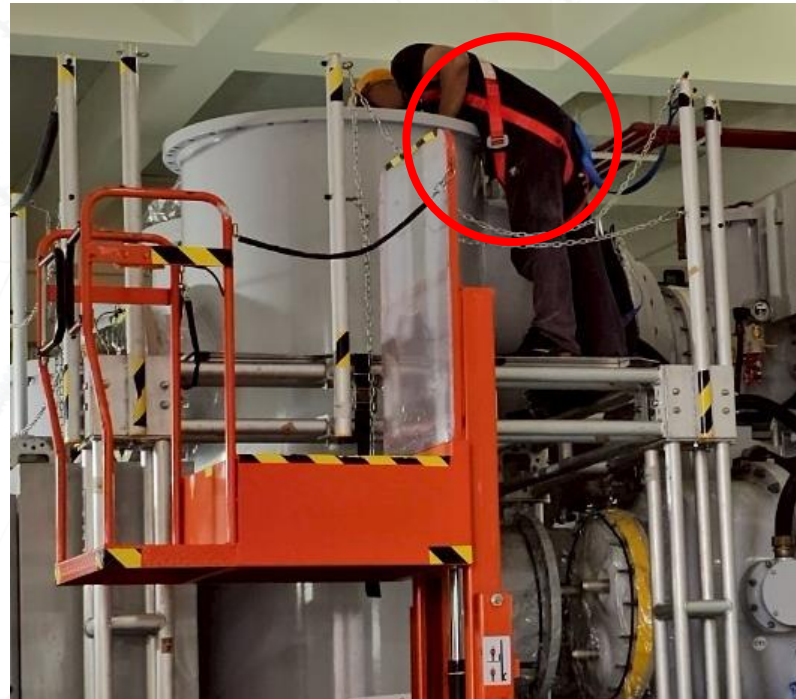
工作時，頭戴安全帽、身著背負式安全帶
確實掛接在固定式護欄上

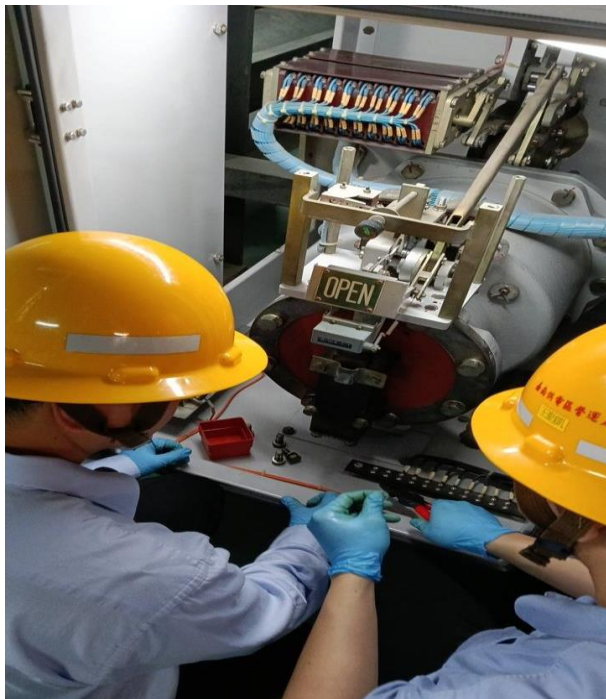
機構檢查

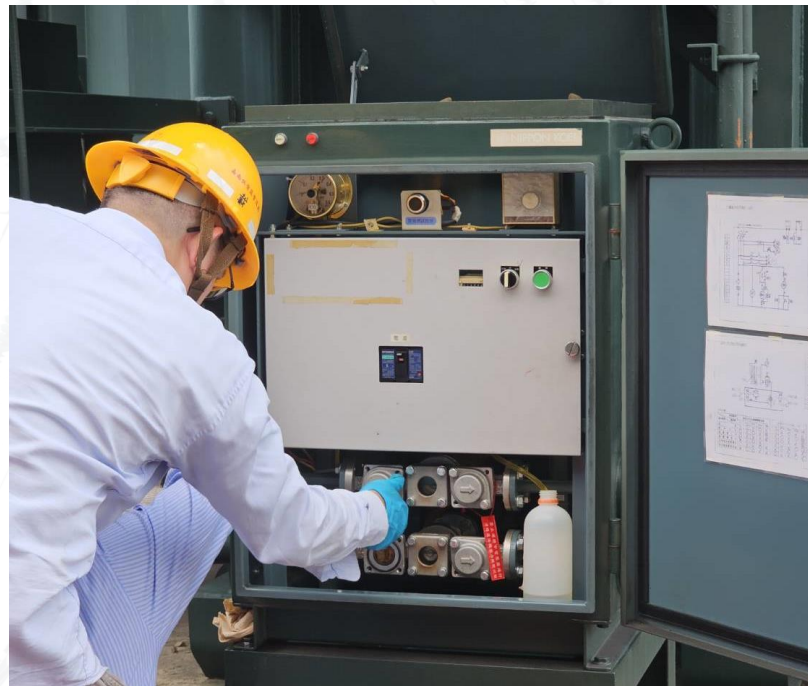
活線濾油機檢查

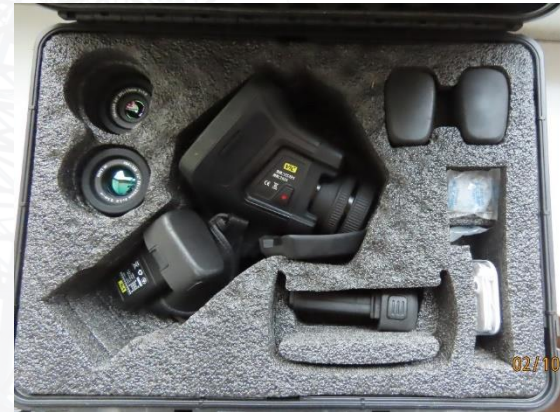
利用紅外線測溫，預防性發現設備弱點

1. 端子板溫度在 70°C 以下，爪片溫度在 90°C 以下
2. 三相端子溫度與負載電流之差異，如有溫差超過 5°C 可能有劣化現象，須列入分析改善。

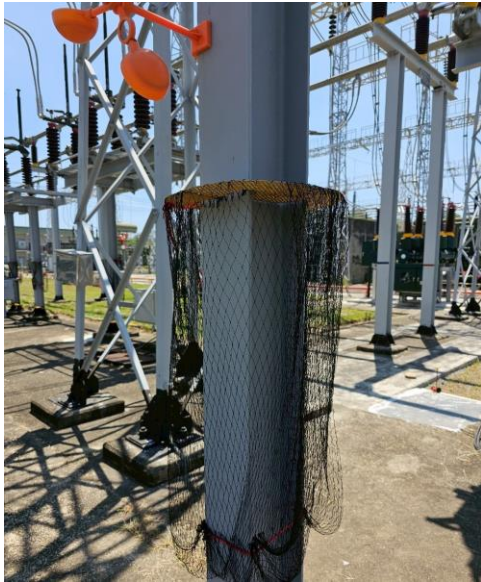
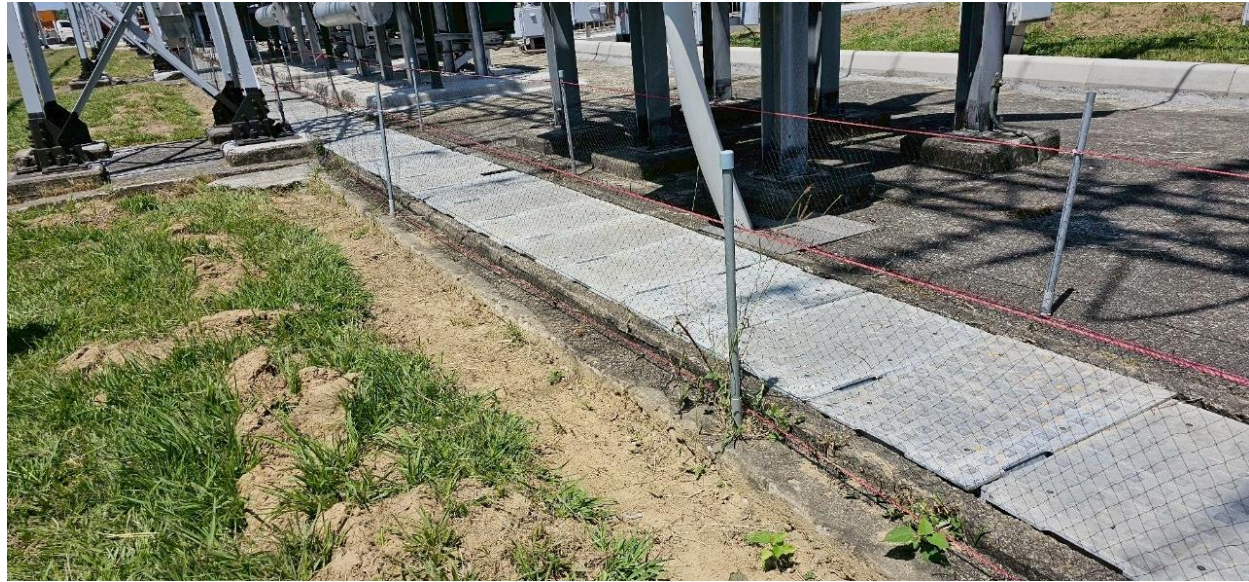
利用防蛇網預防鳥獸害

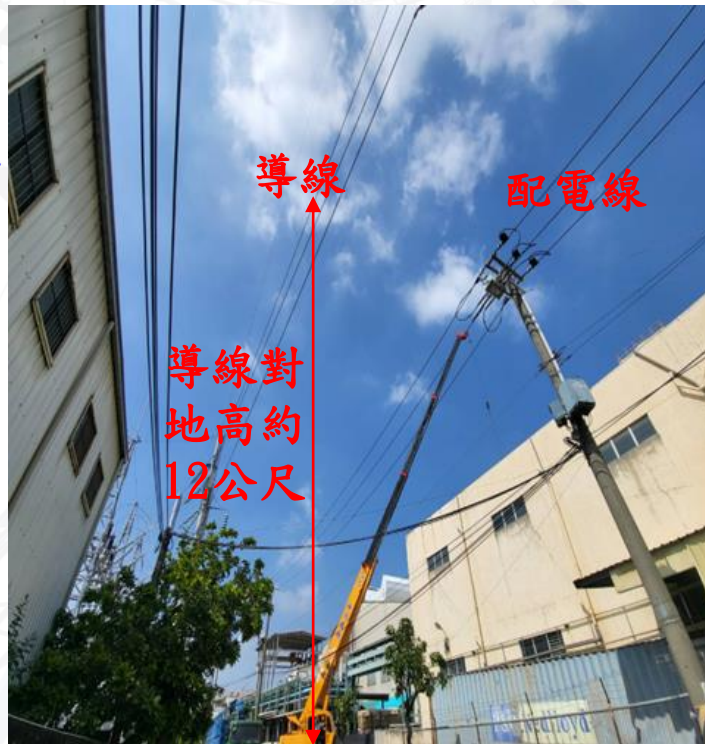
線下工地進行吊掛作業時，為閃避配電線，未注意吊掛物與導線絕緣間距不足，造成塔間導線S相閃絡，故而引起線路跳脫。

- (一)經詢問現場作業人員，該日為了吊掛拆除屋頂之鋼構，原預定於廠區內進行吊掛，因假日工業區馬路較無車輛通行，**為加快吊離速度，故臨時將吊車移至馬路旁進行吊掛作業**。惟吊掛物品時，為閃避配電線，造成吊掛物與導線絕緣間距不足，而引起本次線路跳脫，事故後已協調將吊車已移至廠內進行吊掛。
- (二)當日已對該廠區工程師及吊車操作人員進行口頭宣導，並於後續再次進行書面宣導，施工機具、人員須保持1.5公尺以上安全距離，以保障作業人員及供電安全。

- (一)起重機具應指派經訓練合格之人員操作。
- (二)起重吊掛作業之指揮人員應指派經訓練合格人員擔任之。
- (三)有接近送電設備風險作業、起重機應設接地措施。
- (四)吊掛作業時須注意吊臂與導線間有充足的絕緣間距。
- (五)吊掛作業現場應圍設警示區界，且人員須離開警示區界，以防範接地事故產生步階電壓導致人員傷亡。
