離岸風力發電第二期計畫

環境監測

(至 111 年第 2 季)

開發單位：台灣電力股份有限公司
執行監測單位：光宇工程顧問股份有限公司
提送日期：中華民國 111 年 11 月

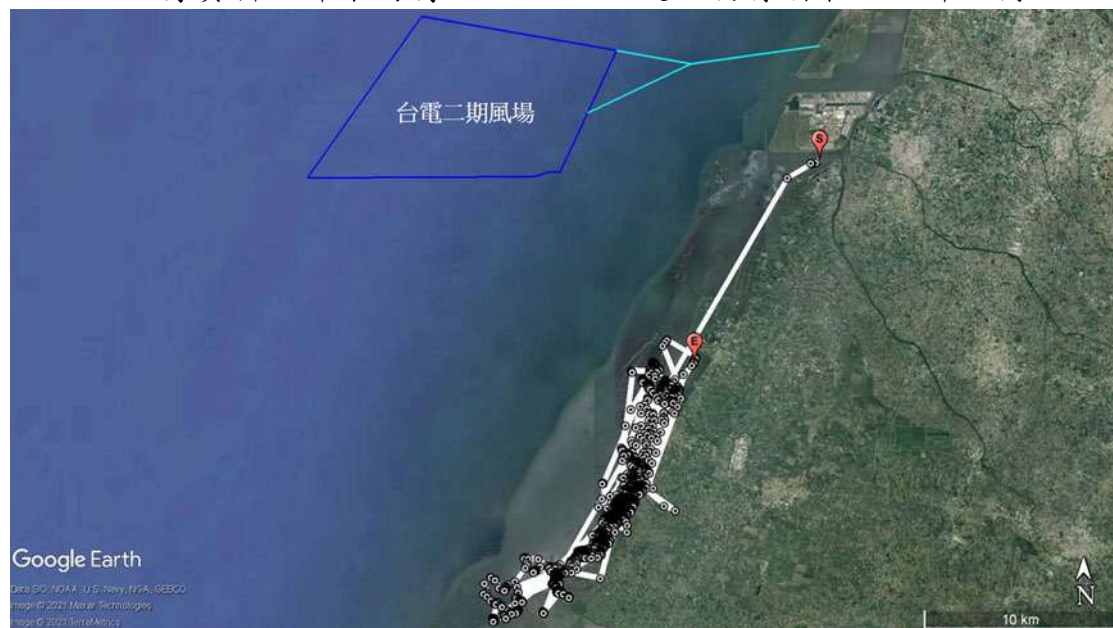
圖 2.1-1 灰斑鶇編號 6737 在 110 年 3 月 13 日至 3 月 28 日的活動位置

依據衛星訊號定位追蹤結果，110年4月15日該個體出海去到有2G訊號的地區，回傳資料顯示在台期間追蹤至110年3月28日，皆活動於芳苑沿海魚塢與灘地如圖2.1-1所示，在110年3月28日起GPS即未再正常定位，後續發報器在110年5月31日最後一次回傳資料，即未再傳訊，但GPS定位仍停留在110年3月。

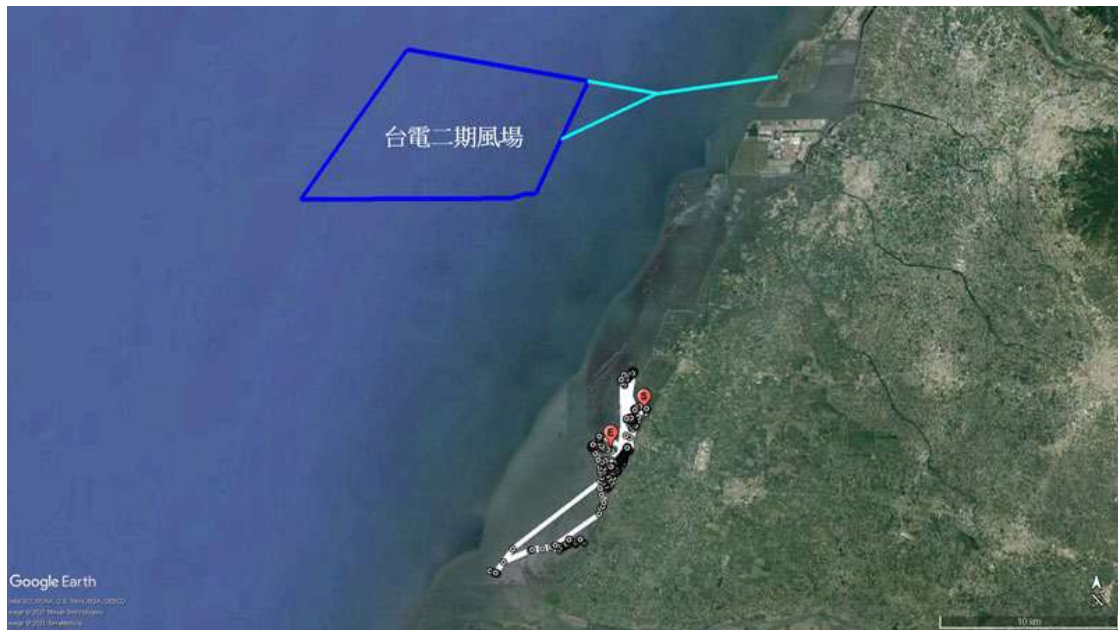
圖 2.1-2 灰斑鵠編號 7093 在 110 年 3 月 16 日至 3 月 23 日活動位置

依據衛星訊號定位追蹤結果，追蹤期間(110年3月16日至3月23日)活動於彰化沿海魚塢與灘地如圖 2.1-2 所示。由於後續 GPS 仍未正常定位，只能得知灰斑鵠有出海去到有 2G 訊號的地方，且於 110年6月16日後不再獲得 2G 通訊。

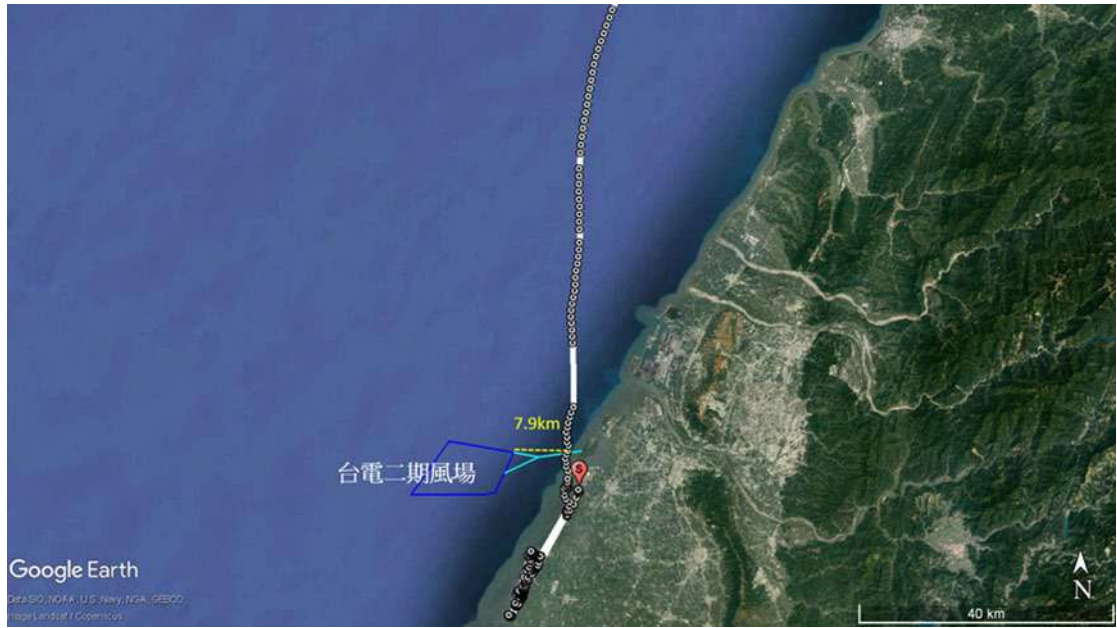
圖 2.1-3 灰斑鶺編號 6595 在 110 年 3 月 20 日出海遷移路徑

依據衛星訊號定位追蹤結果，110年3月20日14:30左右於彰濱工業區出海，資料顯示該個體的出海路徑並未通過本計畫風場，最近距離為 7.9 公里如圖 2.1-3 所示，在彰濱工業區上空時該個體的飛行海拔高度已達到 500 公尺，隨著離陸距離增加海拔亦隨之提升，在新竹外海約 40 公里處，灰斑鵠的飛行海拔高度已接近 3000 公尺如圖 2.1-4 所示，根據此追蹤結果，該灰斑鵠在遷移飛行時未有撞擊本計畫風場風機的風險。

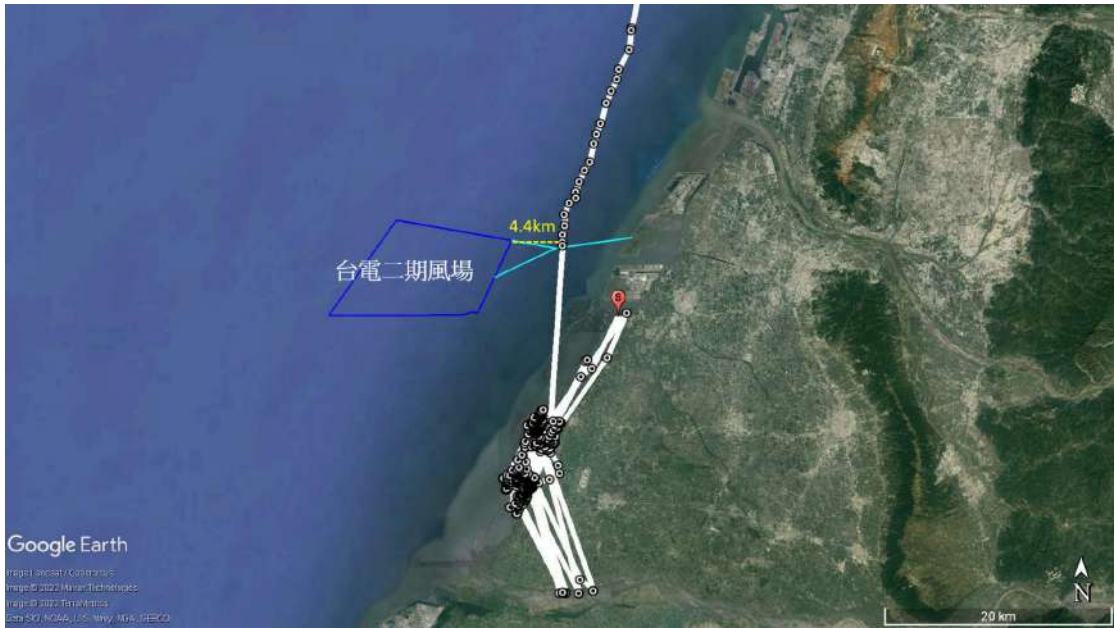
圖 2.1-6 灰斑鶺編號 6603 在 111 年 4 月 22 日出海遷移路徑

於 111 年 2 月 16 日繫放，依據衛星訊號定位追蹤結果，111 年 4 月 22 日 17:00 於彰化芳苑出海。該個體的出海路徑並未通過本計畫風場，最近距離為 4.4 公里(圖 2.1-6)，在台灣海峽的定位點有 23 個，平均飛行海拔高度為-58.6 公尺，呈現負值應為甫出海的鳥群貼近海面飛行，發報器的定位的誤差所致。在離新北外海 108 公里處，海拔已抬升至 2217.8 公尺，在台灣海峽的定位點航高並無位於風機葉片高度範圍(圖 2.1-8 及表 2.1-2)。

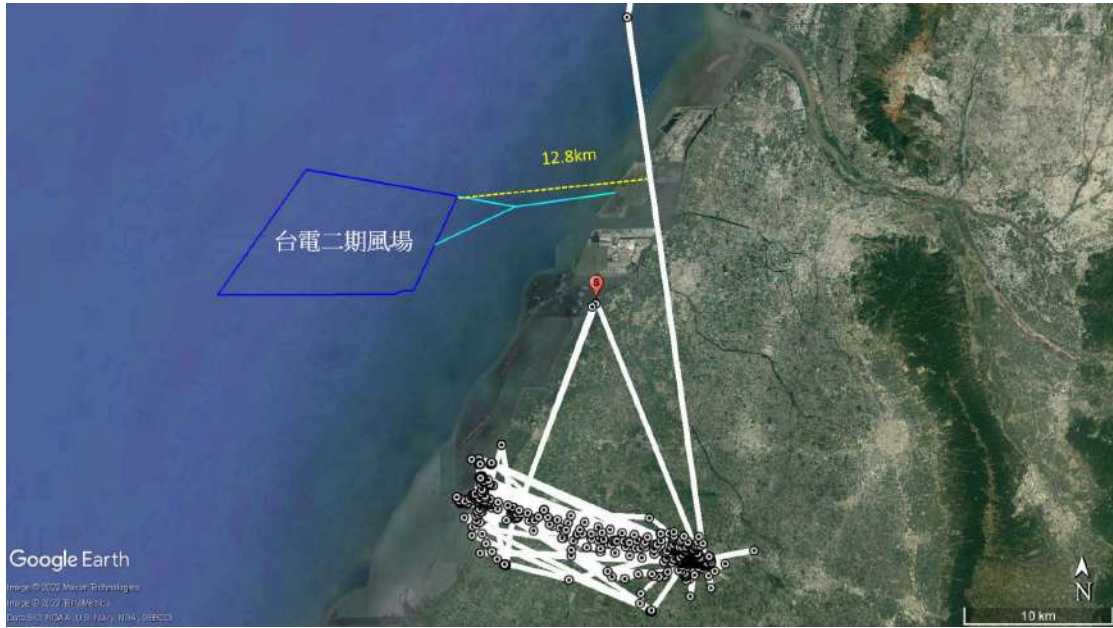
圖 2.1-15 太平洋金斑鶺編號 7097 在 111 年 4 月 24 日
出海遷移路徑

於 111 年 1 月 2 日繫放，依據衛星訊號定位追蹤結果，111 年 4 月 24 日 22:00 左右於彰濱工業區一帶出海。該個體的出海路徑並未通過本計畫風場，最近距離為 12.8 公里(圖 2.1-15)，在台灣海峽的定位點有 5 個，平均飛行海拔高度為 1174.3 公尺，僅在甫出海時有一定位點海拔高度位於風機葉片高度範圍，其餘皆高於風機(圖 2.1-16 及表 2.1-3)。據此追蹤結果，該個體在遷移飛行時並未有撞擊本計畫風場風機的風險。
