特高壓以上用電設備維護與事故案例分享

日期：115年5月

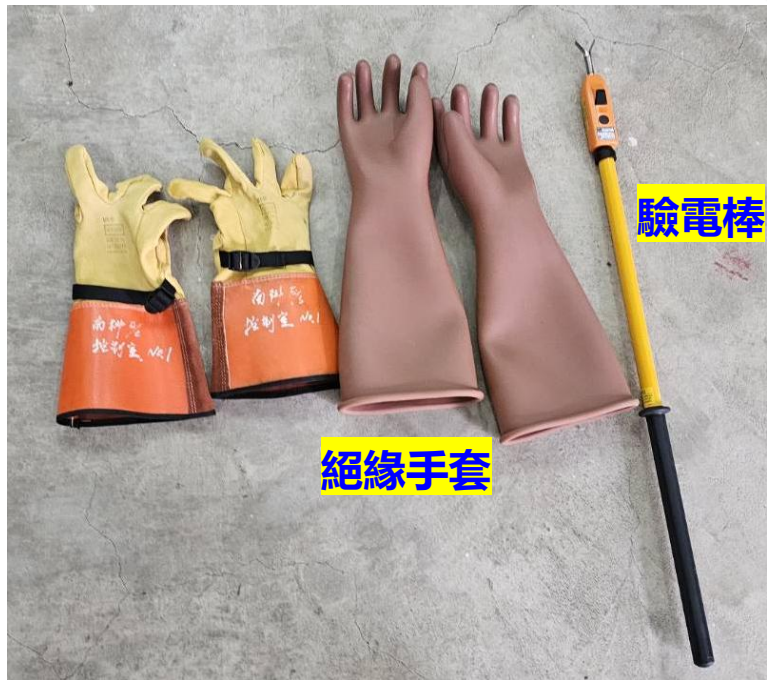
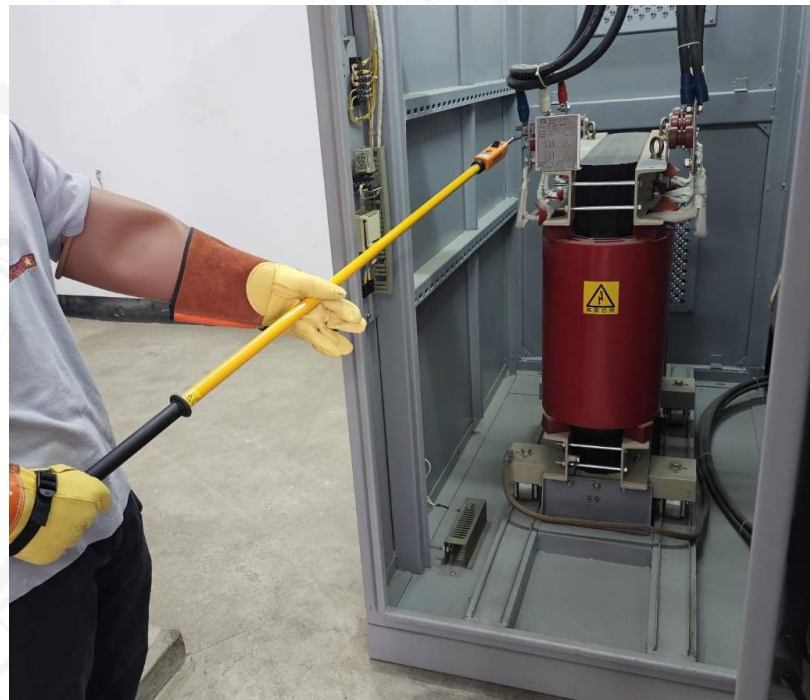
施工範圍須以驗電棒確認無電，並掛妥接地線後，方可施工

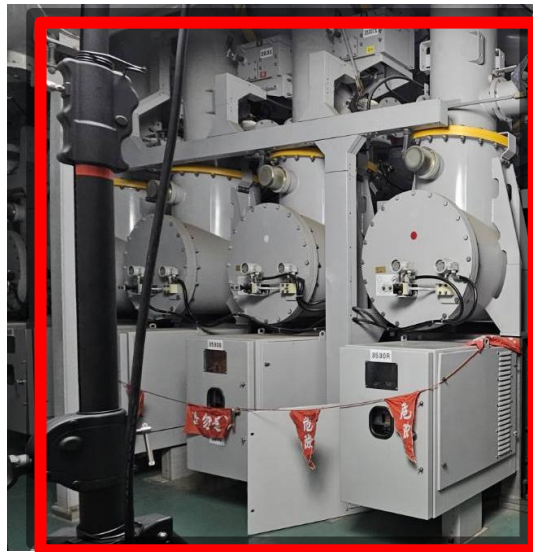
鄰近有電區域圍妥紅帶
(無標示區域均視為有電區域)

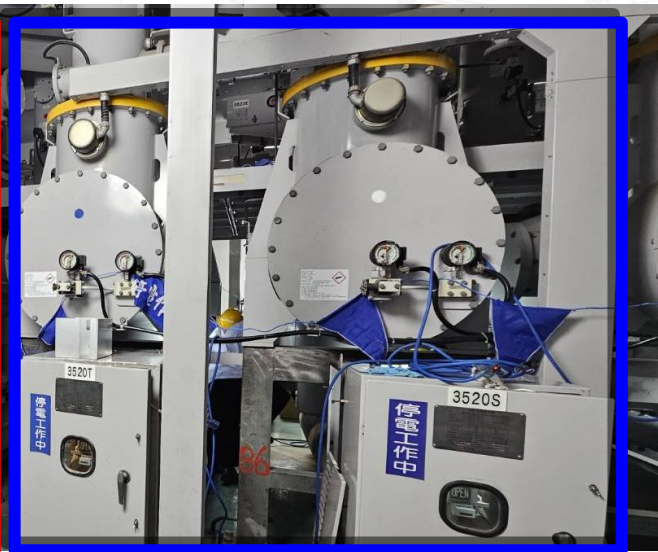
停電工作區域圍妥藍帶

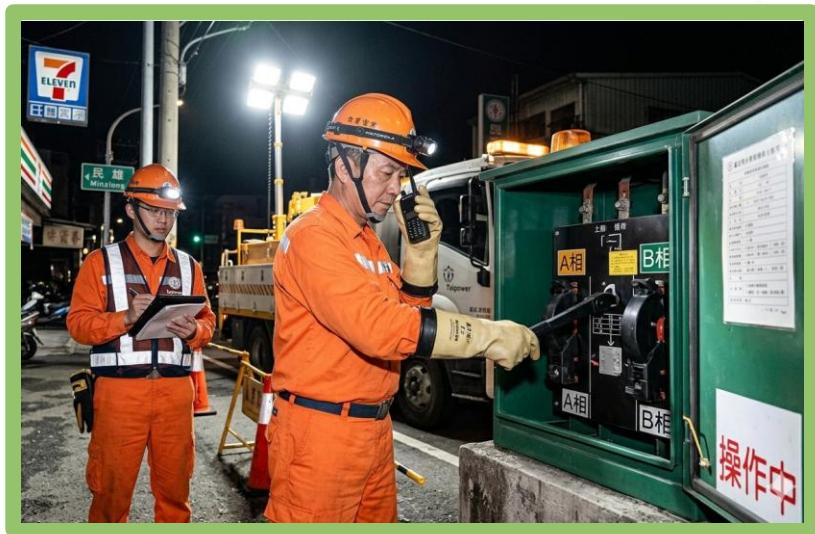
安全操作重點(觀念):

停電順序: 必須**先**啟斷**負載** (低壓側開關), 確認電流為**零**後, 最後**啟斷**高壓側斷路器。

復電順序: 則相反, 確認設備無誤且**現場無臨時**接地線後, 由**高壓側**送電, 再逐一**投入**下游負載。

安全防護: 操作時務必配戴**絕緣手套**、**絕緣鞋**, 並確實使用**驗電棒**

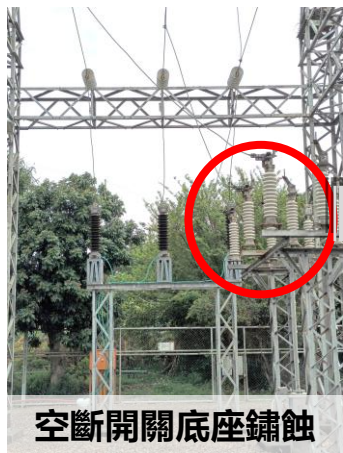
空斷開關底座鏽蝕

- 近年來常發生多起用戶端設備故障，造成電力系統停電或電壓驟降而影響到其他用戶用電權益，**請各用戶落實每年停電點檢**，以維設備運轉及供電系統安全。
(ex：廠內MOF PT、避雷器及礙子故障)。
- 大用戶廠內若有**老舊設備已達使用年限**，**建議進行汰舊換新**，以維供電系統安全。
- 請大用戶落實變電場所環境整潔，避免影響鄰近轄區大用戶用電安全。

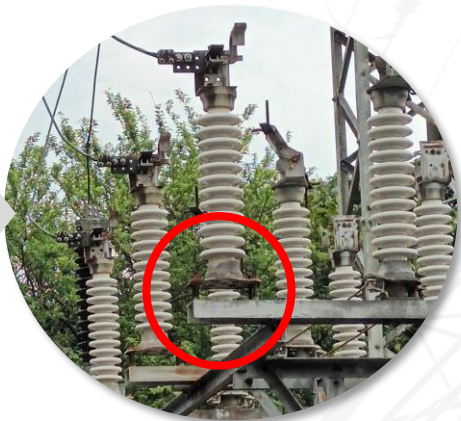
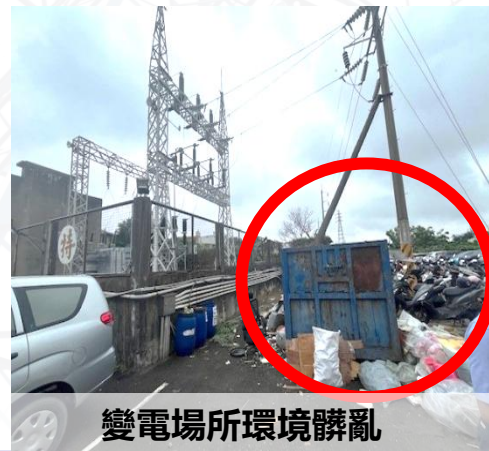
變電場所環境髒亂

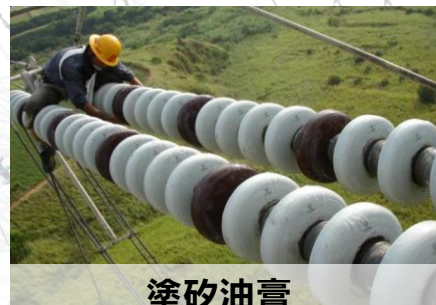
為防止急速污染或久未下雨，針對C、D、E級之礙子塗裝高壓絕緣塗料(HVIC)或矽油膏。

塗矽油膏

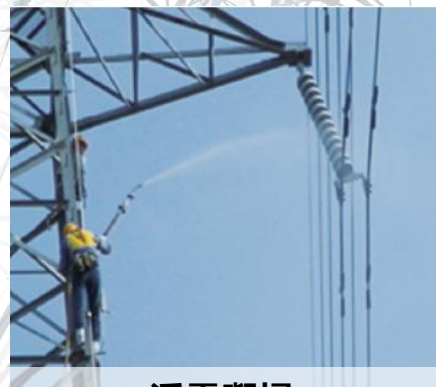
除定期礙掃外，並依夜間觀測及鹽分測試結果，倘超過容許值，則實施機動礙掃。

活電礙掃

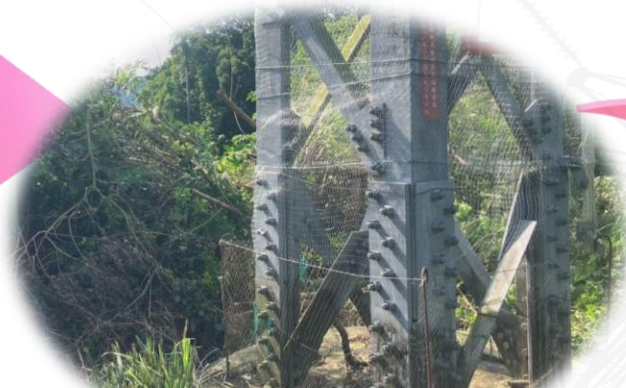
加裝防蛇網阻絕蛇類攀爬
並定期檢視是否破損

輸電鐵塔蛇網設置

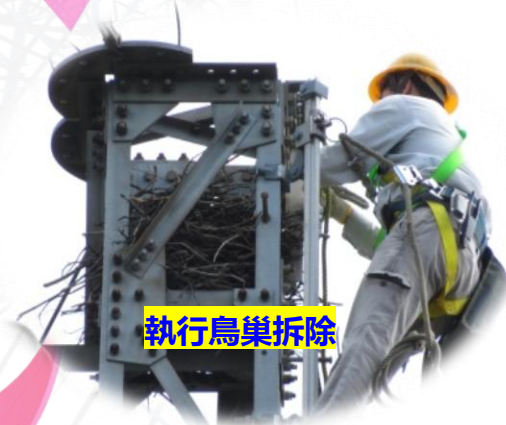
配合停電作業摘除鳥巢

執行鳥巢拆除

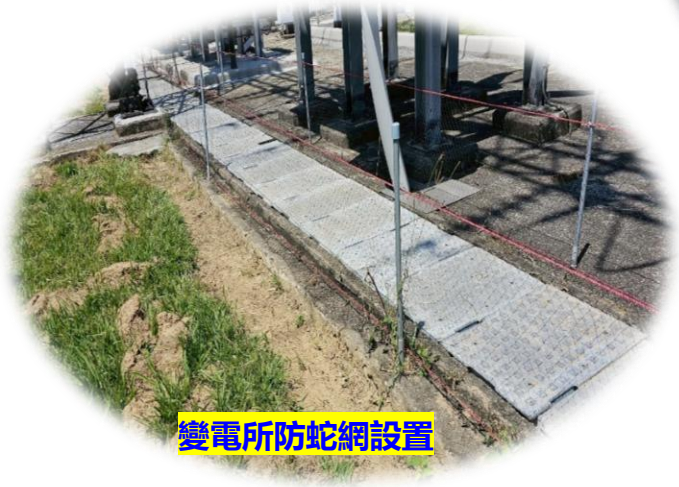
變電所防蛇網設置

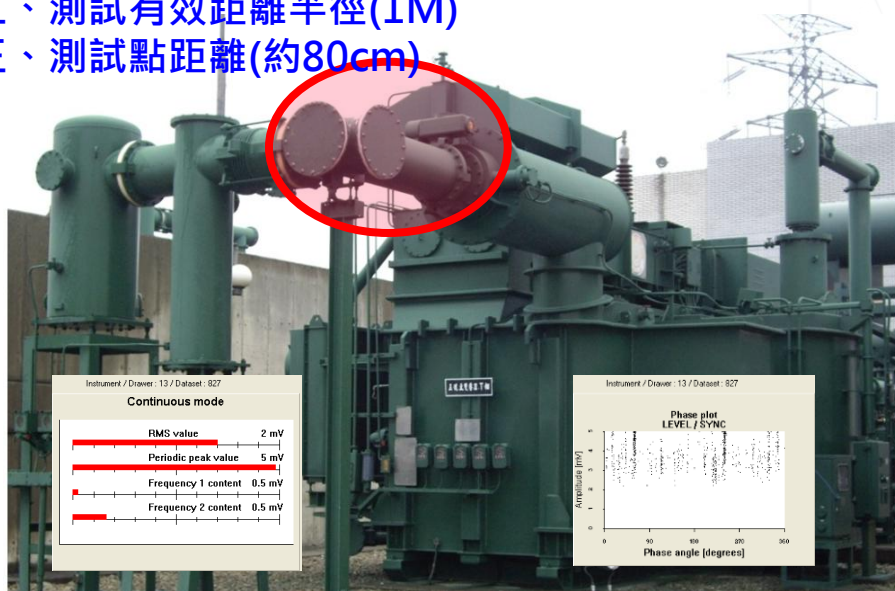
- 一、儀器：AIA (超音波部份放電)
- 二、測試有效距離半徑(1M)
- 三、測試點距離(約80cm)

及早發現潛藏弱點

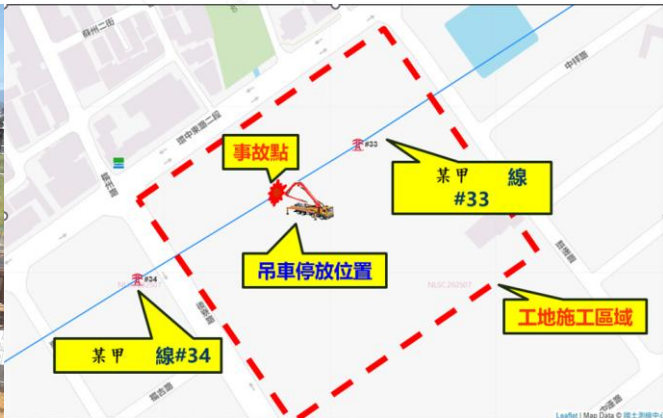
C3導線閃絡，
無斷股不影響送電

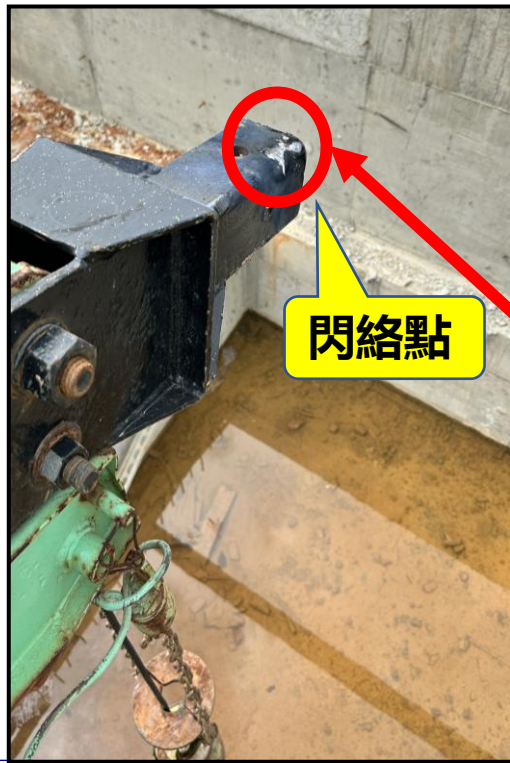
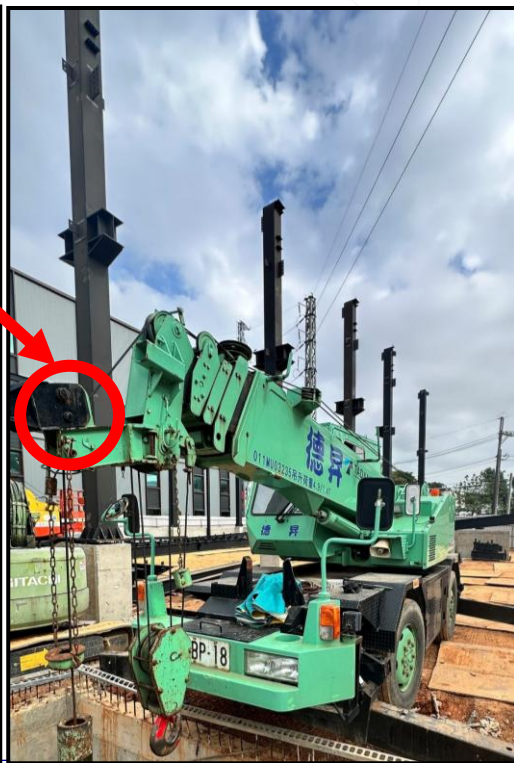
閃絡點

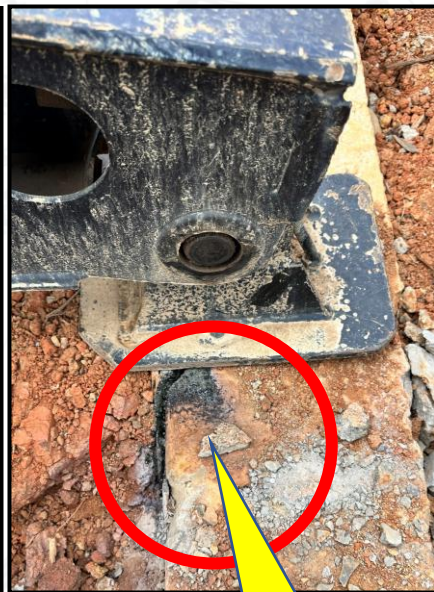
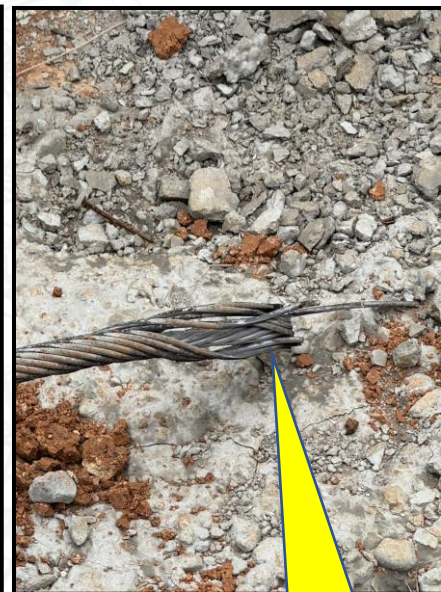
閃絡點

導線斷裂

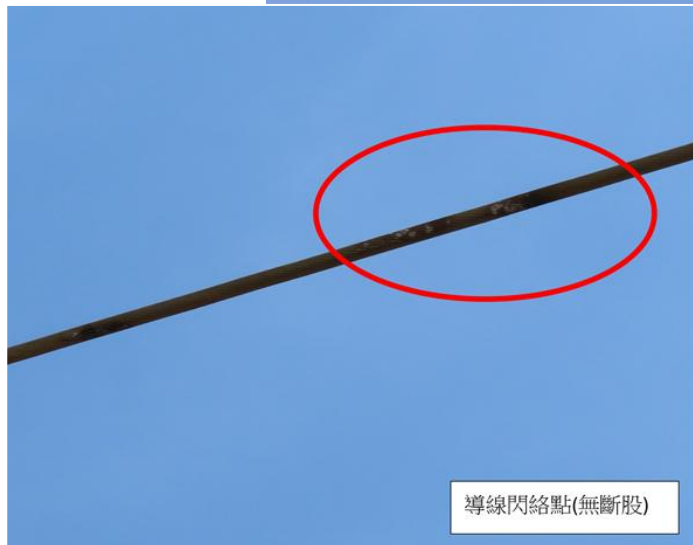
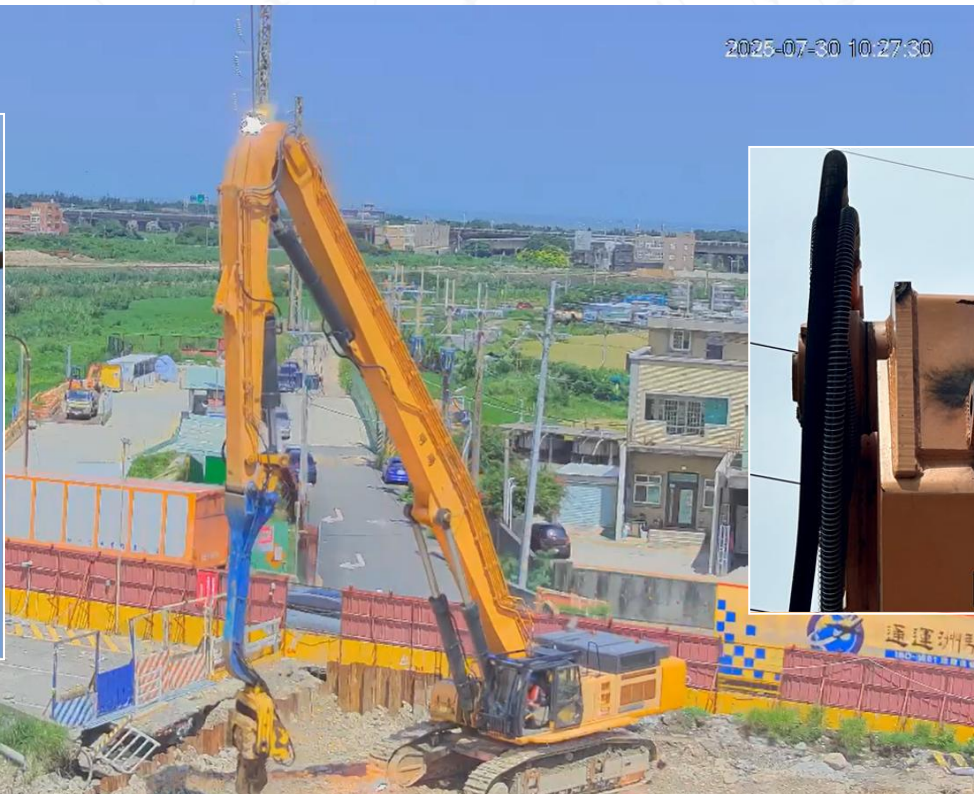
10:27:30 電子圍籬畫面(無指揮人員)，發生事故

1. 定期重點及特別巡視，另廠商吊掛時通知本處人員在場監視。
2. 針對吊掛人員進行「鄰近高壓電作業安全宣導」並贈送本處特製「你我用心、吊掛安心」**宣導棒球帽**讓吊掛司機配帶提醒。
3. 裝設**安全警示牌及電子圍籬**。
4. 建立**LINE群組**落實聯繫通報機制。

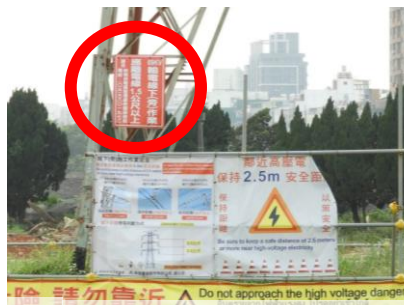
安全警示牌裝設及電子圍籬

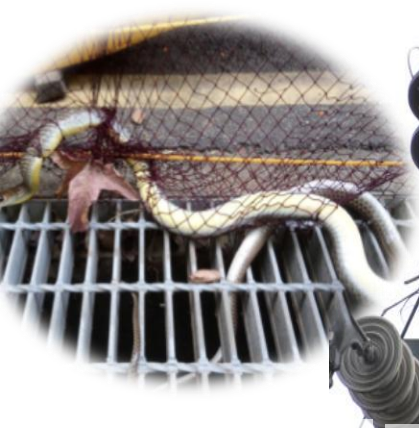
防蛇網

1. 加裝**防蛇網**阻絕蛇類或飛鼠等攀爬。
2. 配合停電作業**摘除鳥巢**。
3. 於蛇害高峰期前檢視防範措施是否破損。
4. 裝設**超聲波風車型驅鳥器**、**驅鳥器**、**光碟片**。
5. 特別事故**裝置紅外線定時攝影相機**，鳥害好發區域強化防範。
6. 擴大**修剪鄰近竹木**、減少鳥獸棲息及攀爬跳躍之機會。

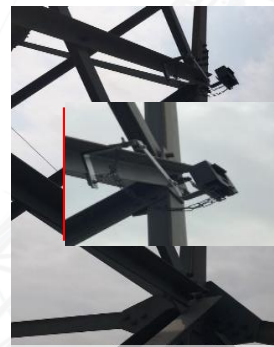
超聲波風車型驅鳥器 紅外線定時攝影相機

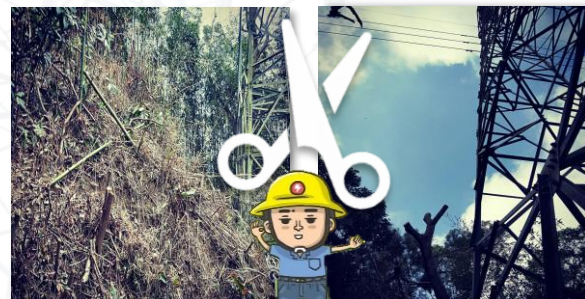
修剪鄰近竹木
