鹽寮海岸短期性養灘之監督工作

第 263 次(115 年 3 月份)

監測報告

委託單位：台灣電力股份有限公司

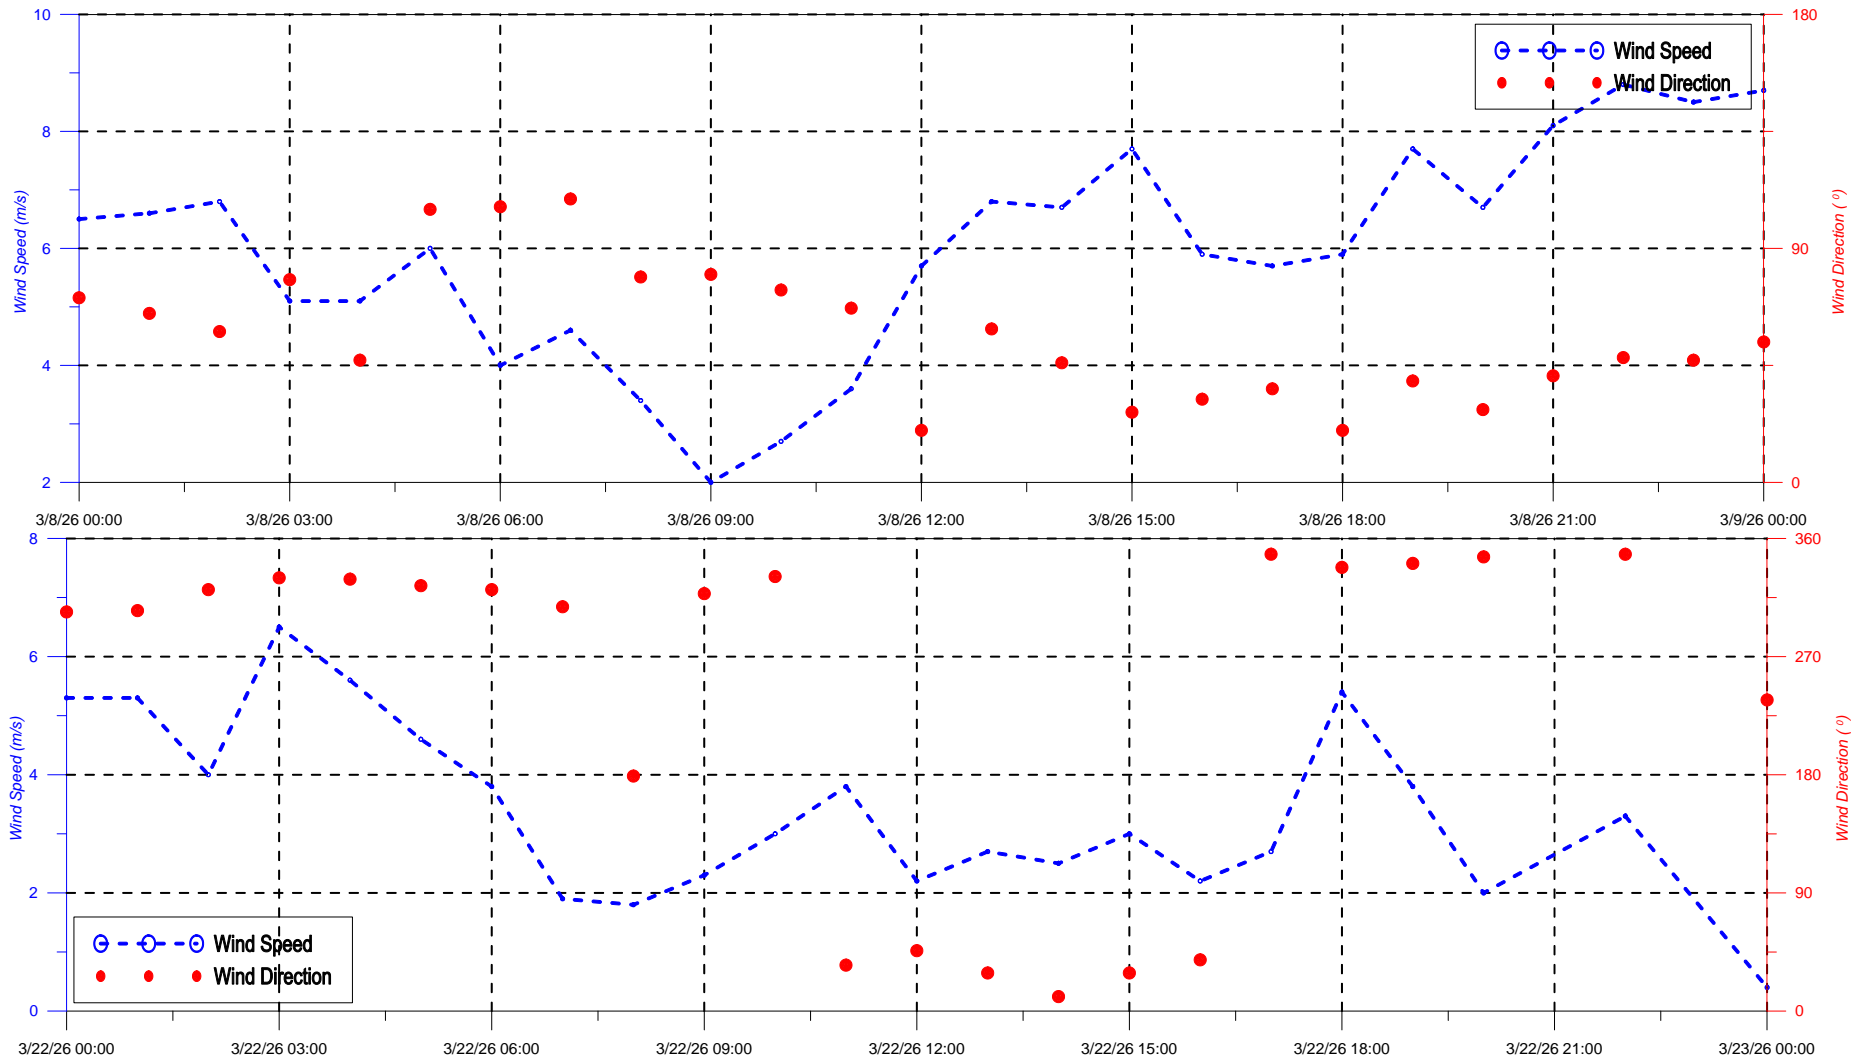
圖 2-2 風速風向時序列變化圖

本監督計畫基於日後相關海岸地形變遷機制探討之需，使用龍洞浮標測站觀測資料，以供作後續相關監測區灘岸變遷分析背景資料。為能顯示監測時程鹽寮當地的海氣象條件，上述龍洞浮標測站監測資料，作為監測分析的海氣象背景資料如附表 3-1~附表 3-4 之監測記錄表。本（第 263 次）測期配合現場監測時程，共蒐集風、波浪、溫度及氣壓等資料如圖 2-2~圖 2-5。

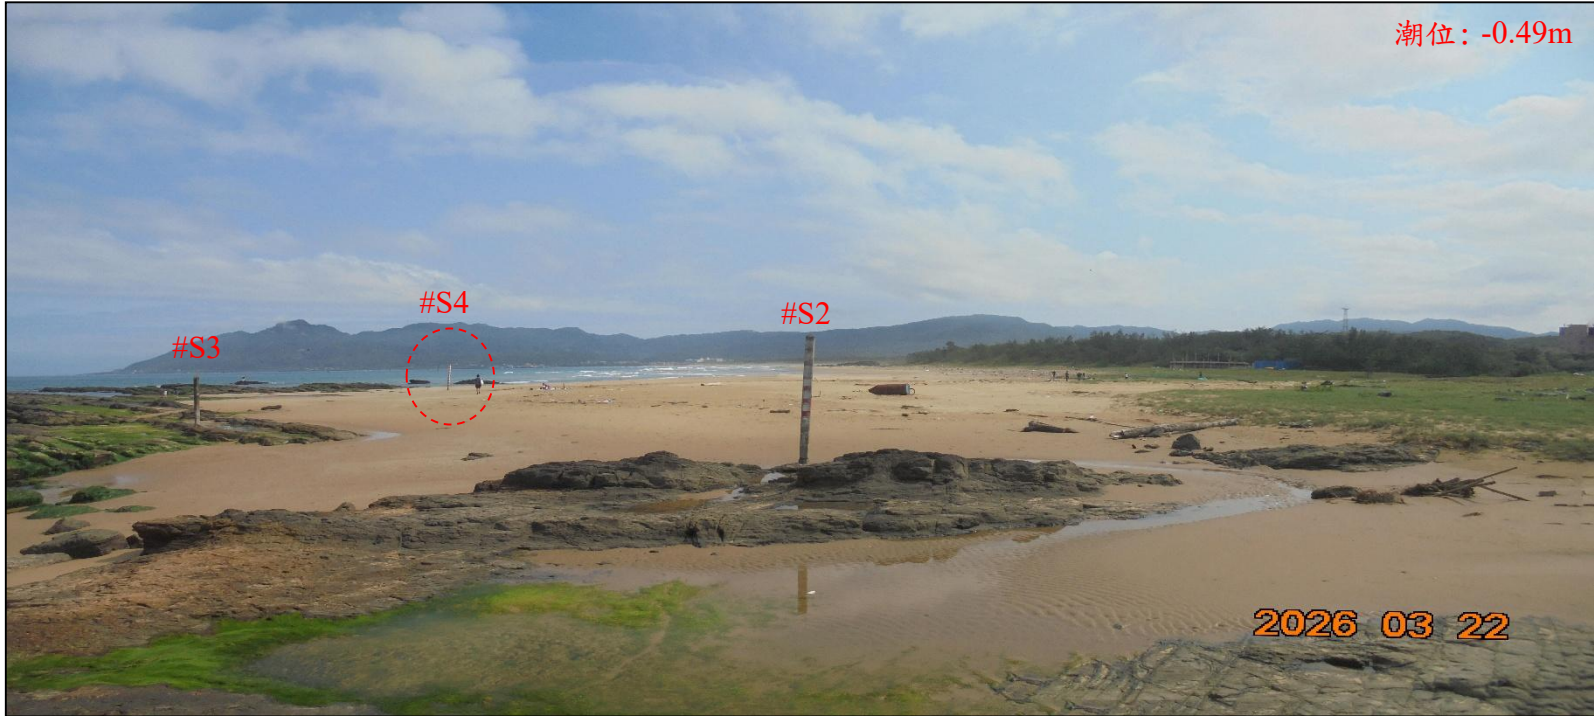
圖 3-9 監測區北側礁石區內觀測樁位置圖 (2026/03/22)

觀測樁觀測法執行前，首要選定輔助監測標的樁。基於監測之方便性、不增設太多輔助監測設施及考慮監測區沙灘遊憩安全的維護原則，選定監測區內原有的地物地貌如監測區北側礁石區內救生樁、小舞台前沙灘排球場木樁、監測區南側大岩石附近救生樁，及為執行本監測工作由台電公司協助設置的觀測樁等輔助觀測標的。輔助觀測樁觀測法執行前置作業規劃，在選定及建置量測標的樁位後，進一步測量輔助觀測樁頂高程。樁頂高程可作為參考點，再輔以簡單的丈量工具量測樁頂與沙灘面距離，以期掌握輔助樁附近地形之變動情形，作為決定後續地形監測作業方法之依據。監測區鹽寮沙灘現況及輔助觀測樁分佈如圖 3-8~圖 3-14 所示。

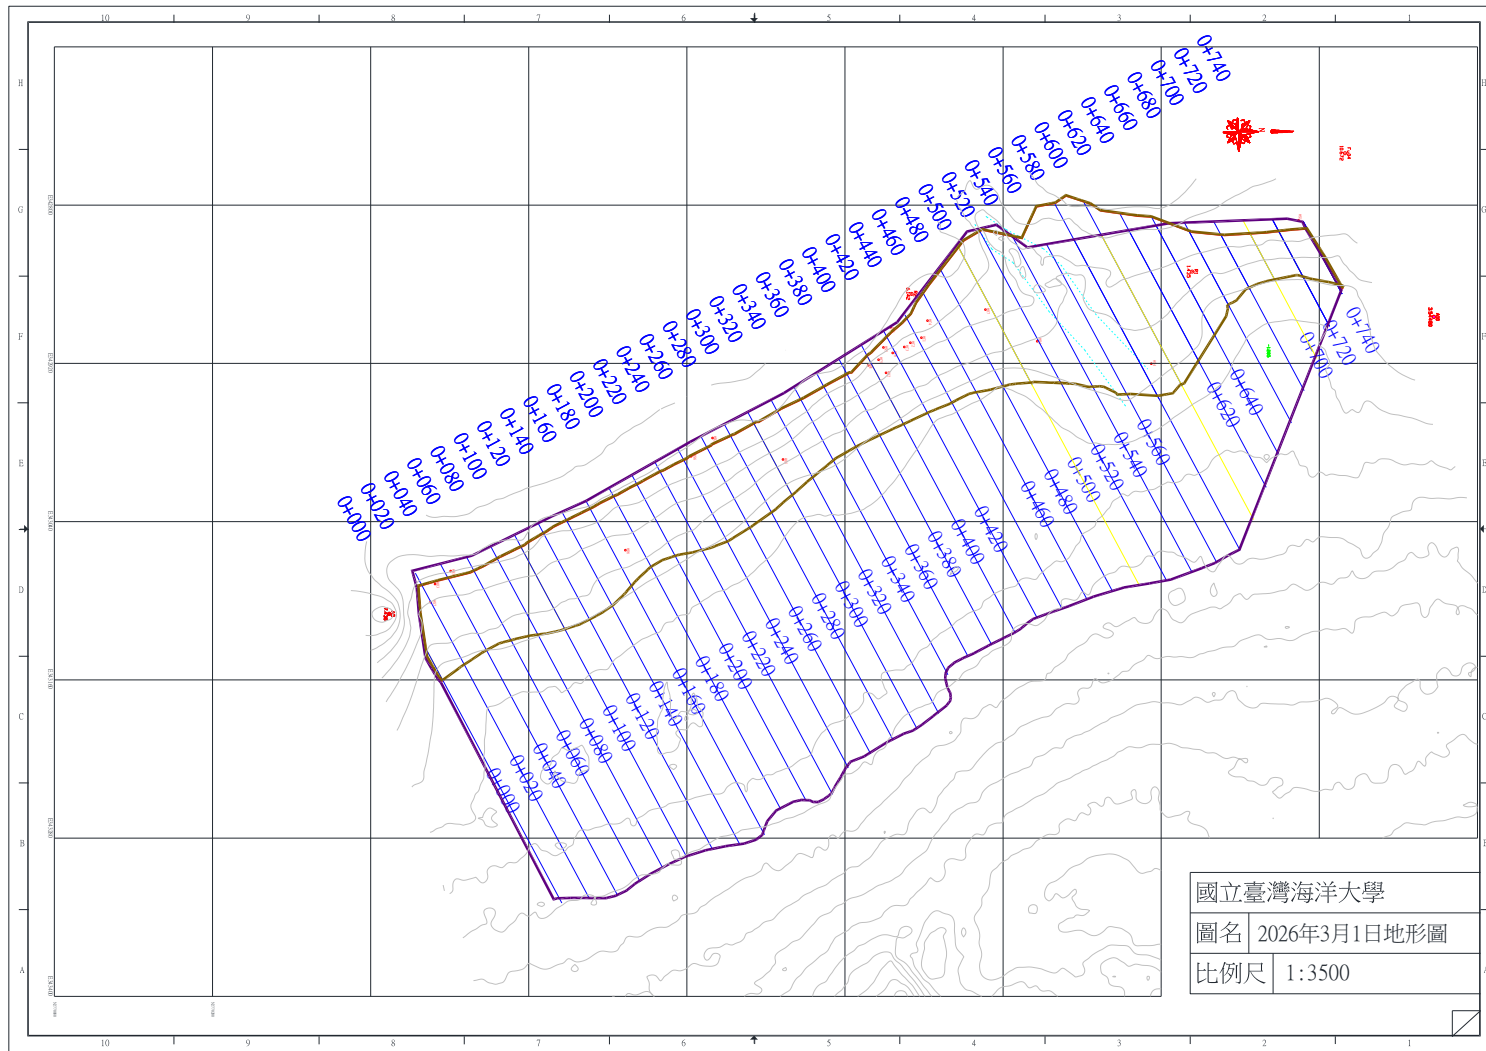
圖 4-1 2026 年 3 月 1 日監測地形

圖 4-1 為第 263 次測期(2026 年 3 月 1 日)測繪之監測區地形及斷面圖，圖 4-2 為 0^m岸線變化比較圖。其中，本測期地形測繪(三月)與第 260 次測期(十二月)的 0^m岸線成果比較顯示，在各監測斷面呈現淤積情形，最大延伸量為 9.73 m(STA：0+440)，整體 0^m岸線呈淤積變化。本測期監測區鹽寮沙灘地形侵淤分析，顯示截至 2026 年 3 月 1 日的地形測繪結果，A 監測區鹽寮沙灘地形與 2004 年 4 月 25 日測繪基礎地形比較，土砂侵蝕量約達 6,026.43m³；進一步與第 260 次測期(2025 年 12 月 20 日)測繪成果比較，土砂淤積量約達 7,652.95m³，A 監測區歷年土砂侵淤變化及斷面土砂量變動情形詳見表 4-1 及附表 3-1 所示。

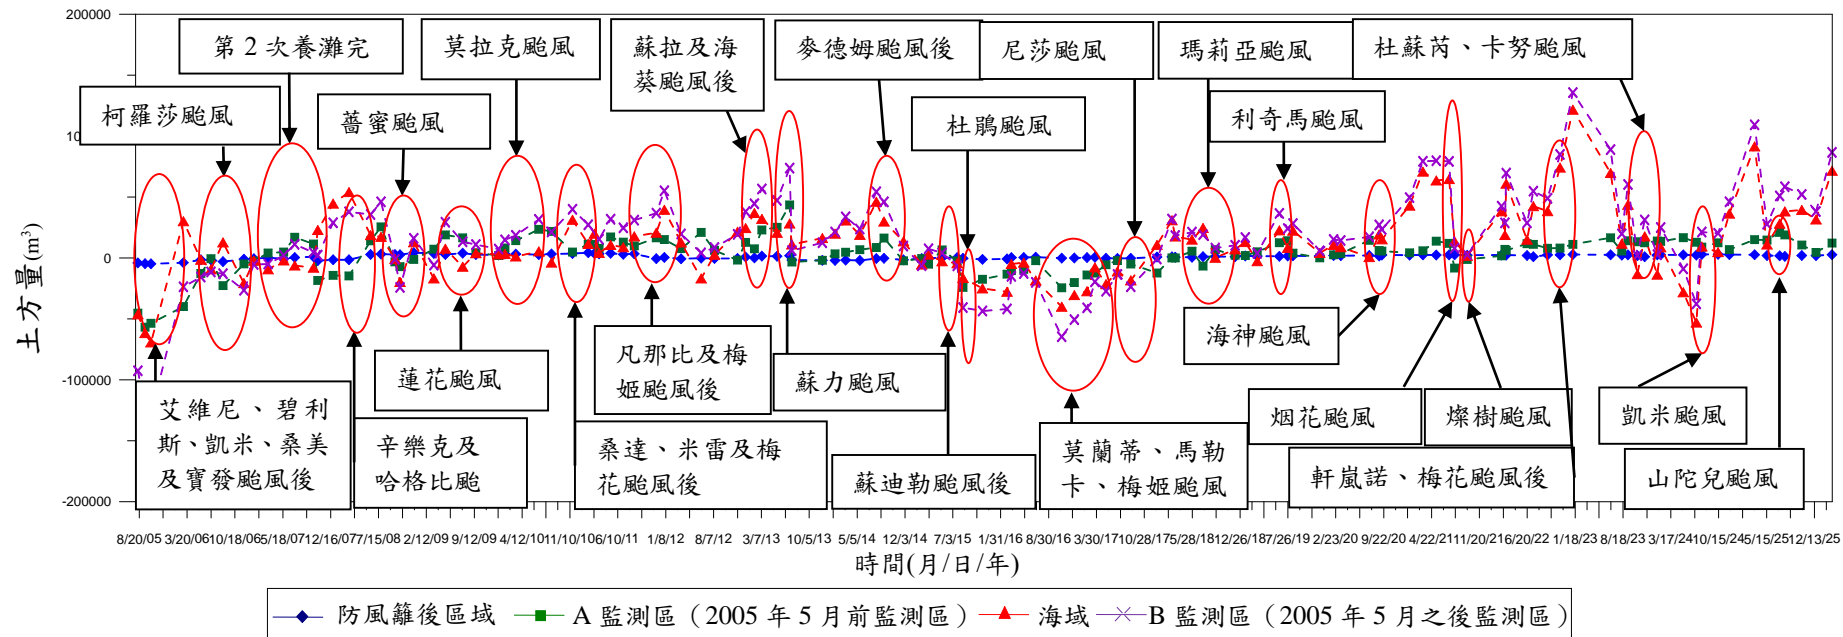
圖 4-3 鹽寮監測區歷年土砂侵淤量比較折線圖

積量約達 $12,283.95\text{m}^3$ ，海域(0~3m)區土砂淤積量約達 $71,626.05\text{m}^3$ ，總和鹽寮沙灘 B 監測區之土砂淤積約達 $86,658.72\text{m}^3$ 。若與第 260 次測期(2025 年 12 月 20 日)測繪地形比較，防風籬區域之土砂淤積量達 836.73m^3 ，鹽寮沙灘陸域 A 監測區土砂淤積量約達 $7,652.95\text{m}^3$ ，海域(0~3m)區之土砂淤積量達 $40,004.89\text{m}^3$ ，總和鹽寮沙灘 B 監測區土砂淤積量約達 $48,494.57\text{m}^3$ 。計畫範圍之地形於觀測期間呈現侵淤互現，整體地形變動並不大，屬合理沙灘平衡之過程。B 監測區歷年土砂侵淤量變動化各橫斷面積的土砂侵淤量詳見表 4-2 及附表 3-2。歷年土砂侵淤量比較詳見圖 4-3，本次監測區各斷面高程變化情形如圖 4-4 及圖 4-5 所示。
