# 鹽寮海岸短期性養灘之監督工作

第 260 次(114 年 12 月份)

監測報告

委託單位：台灣電力股份有限公司

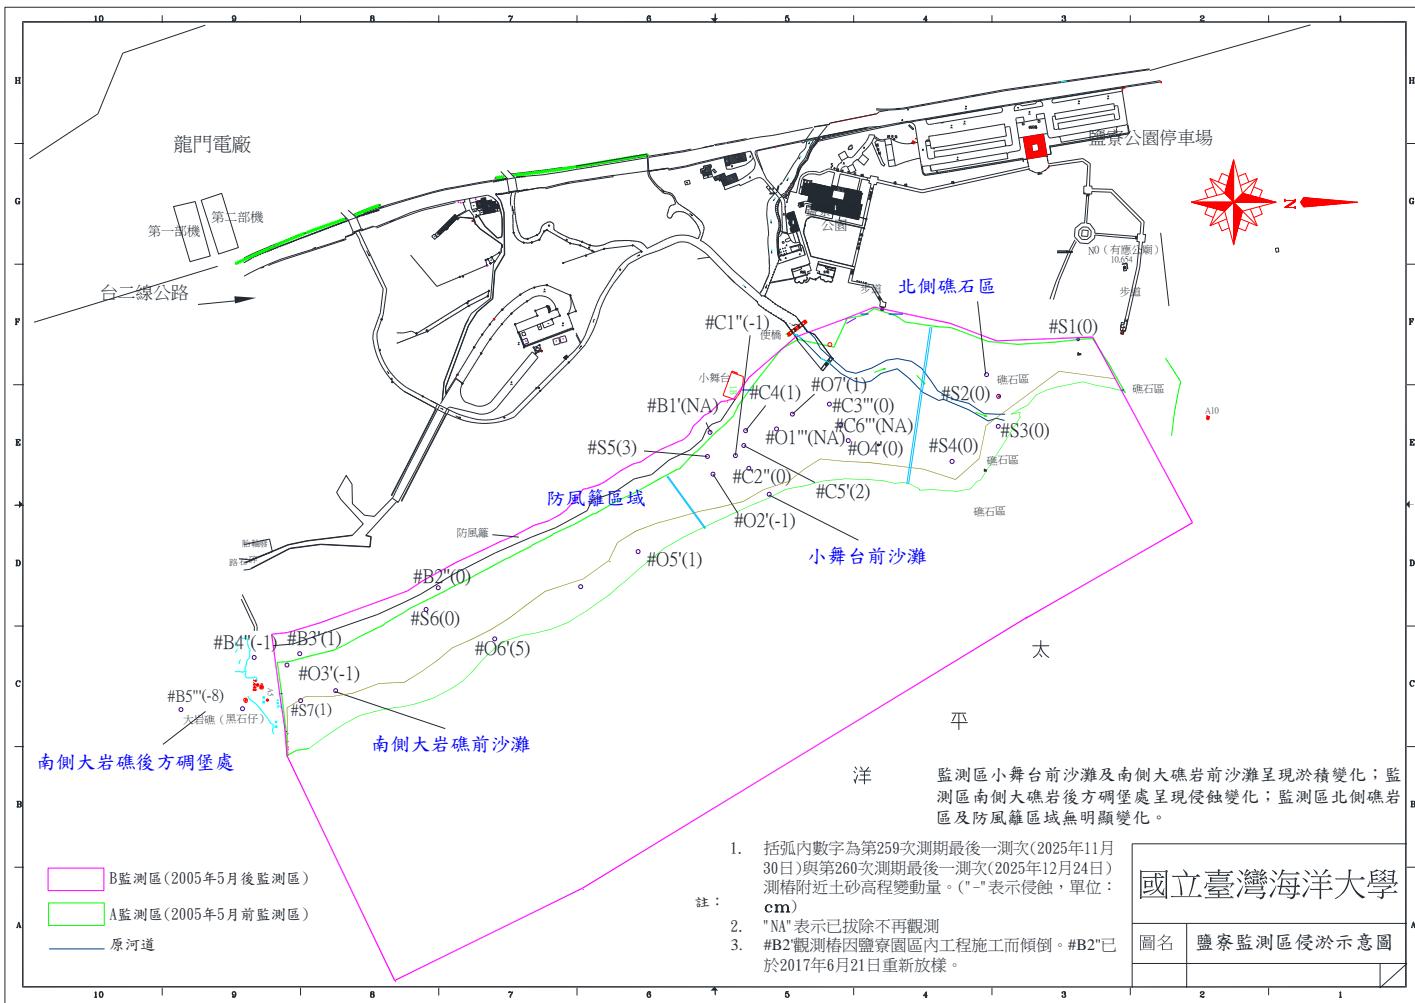
圖 1-1 鹽寮海岸短期性養灘監測各區域土砂高程變化圖

本『鹽寮海岸短期性養灘之監督工作』計畫監測區沙灘位於鹽寮海濱公園內，監測時程自 2004 年 5 月開始，監測範圍北起台電公司龍門電廠（核能四廠）進水口南防波堤南側，向南延伸至沙灘南側的大岩礁（黑石仔）止，東起 0<sup>m</sup> 岸線，西迄沙灘防風籬，監測範圍約達 10 公頃，監測區域如圖 1-1 中「A 監測區」所示。鹽寮海岸短期性養灘計畫工作目標為恢復原有沙灘遊憩功能，鋪砂養灘範圍皆位於 0<sup>m</sup> 岸線以上沙灘。海洋大學團隊受台電公司委託依既定作業規劃，根據歷年來針對監測區鹽寮沙灘地形變動資訊監測紀錄顯示，夏秋之際，侵襲監測區附近海域的颱風，往往造成監測區灘岸地形的侵蝕，諸如敏督利(2004/6/28~7/3)、蘭寧(2004/8/10~8/13)、艾莉(2004/8/23~8/26)、海馬(2004/9/11~9/13)、米雷(2004/9/26~9/27)、馬鞍(2004/10/4~10/10)、納坦 (2004/10/23~10/26) 及南瑪都 (2004/12/3~12/4) 等颱風對監測區灘岸地形變動皆造成不同程度的影響，至隔年颱風事件侵襲前，監測區灘岸地形逐漸回淤，沙灘地形反應區域海域的季節性海氣象條件，呈現侵蝕或回淤的變化。緣此，為落實監測計畫監測範圍沙灘地形的變動，有效掌握監測區鹽寮沙灘的土砂運動機制與推估可能的穩定剖面，自 2005 年 3 月後將 A 監測區之東西邊界擴大，東邊界由 0<sup>m</sup> 岸線向海側延伸至(-3m)等深線附近，西邊界則由防風籬向後延伸至沙灘

與砂丘交界處，監測範圍由 10 公頃擴大約達 20 公頃，詳如圖 1-1「B 監測區」所示。

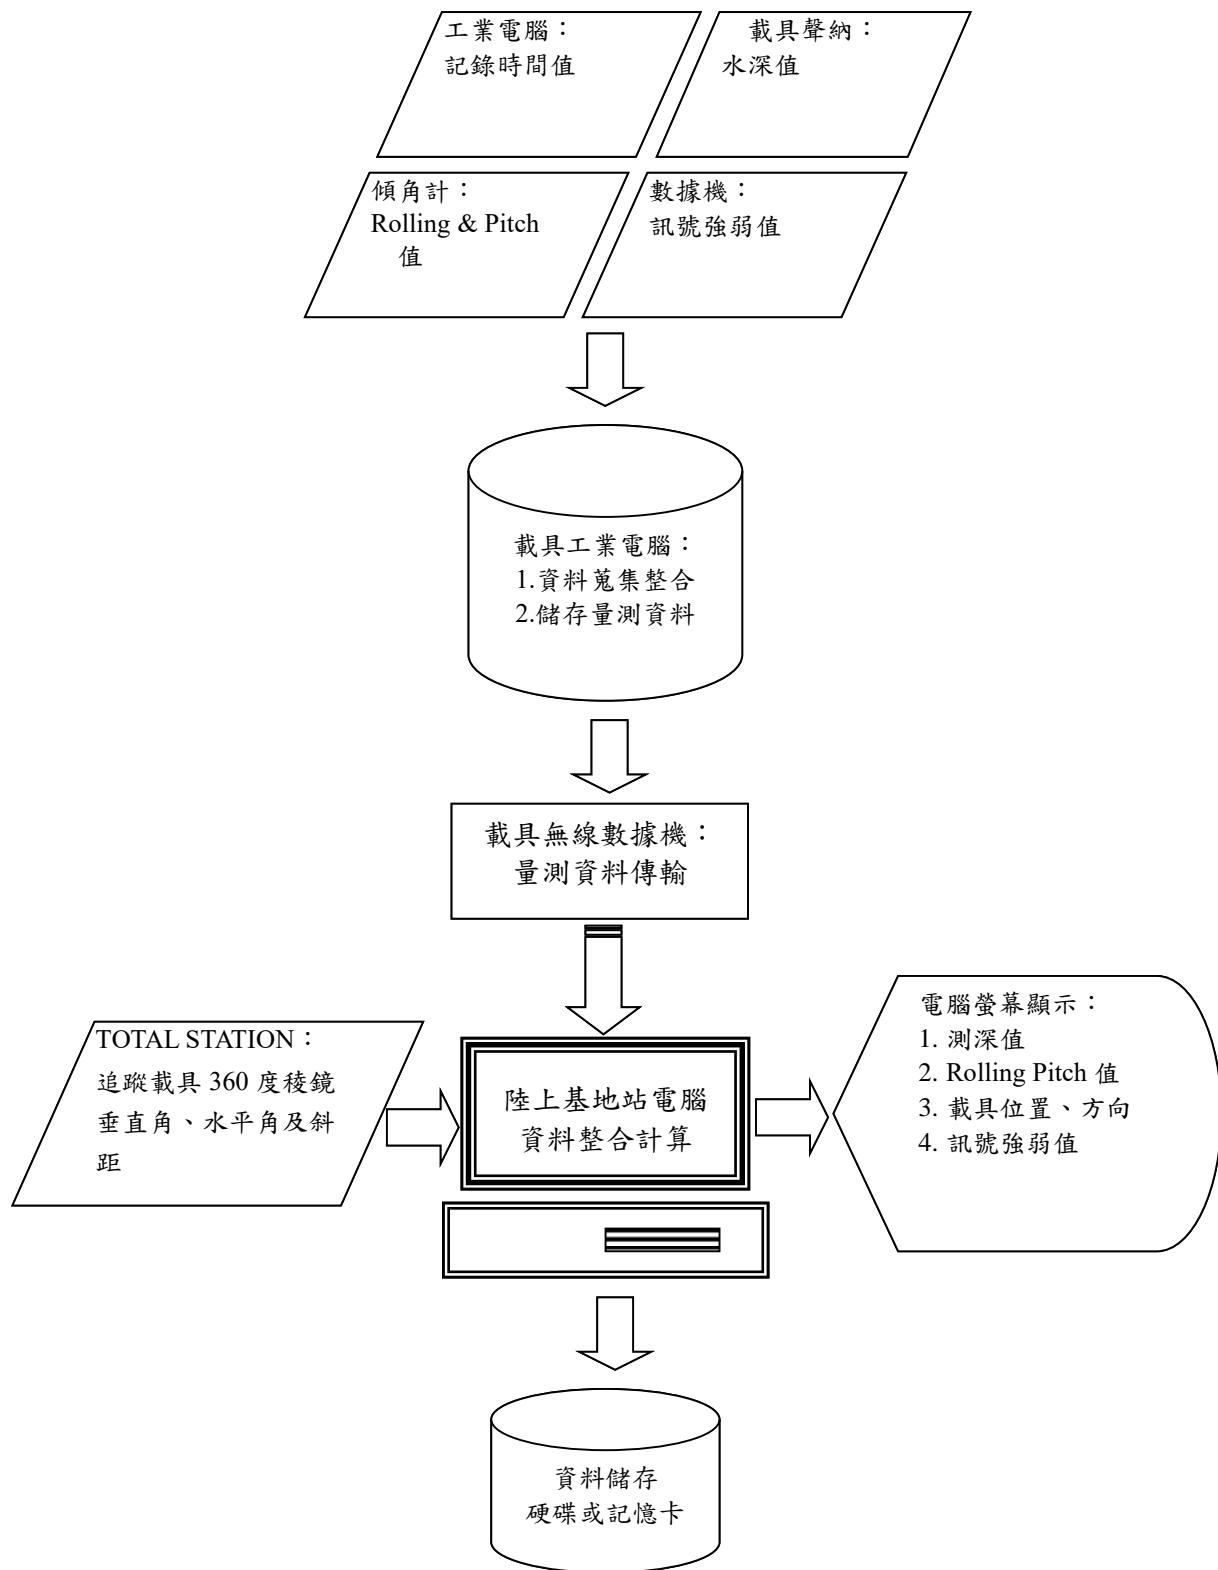
圖 3-6 測量載具作業佈置示意圖

其中， $H_a$  為測站高程， $h_i$  為儀器高， $H_b$  為水底高程， $\Delta h_{ab} = S_{ab} \times \sin \alpha_{ab}$  表示遙控載具稜鏡相對於陸地儀器的高差， $\alpha_{ab}$  為垂直角(註： $\alpha_{ab}$  為俯角)， $D_b$  為載具測深值， $d_p$  為稜鏡至音鼓距離， $\varphi_{ab}$  為方位角(指北方向為  $0^\circ$ )， $S_{ab}$  為斜距，測量載具作業佈置情形如圖 3-6 所示，實際作業情況如圖 3-7 所示。

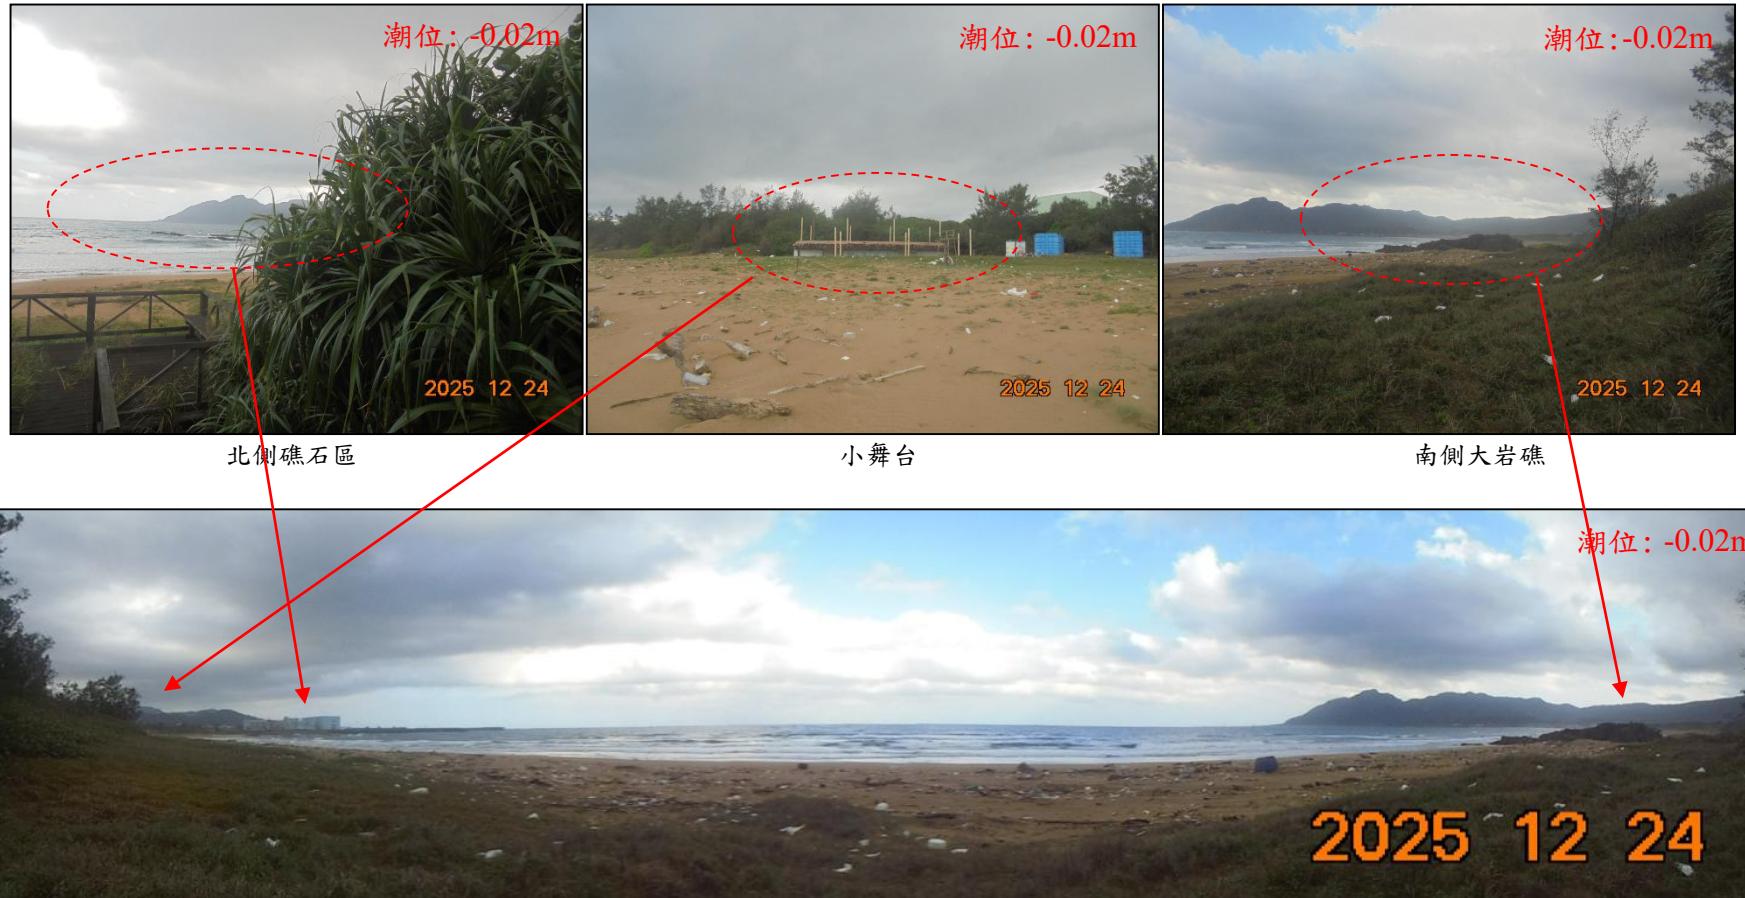
圖 3-8 鹽寮海岸短期性養灘區地形地貌圖 (2025/12/24)

觀測樁觀測法執行前，首要選定輔助監測標的樁。基於監測之方便性、不增設太多輔助監測設施及考慮監測區沙灘遊憩安全的維護原則，選定監測區內原有的地物地貌如監測區北側礁石區內救生樁、小舞台前沙灘排球場木樁、監測區南側大岩石附近救生樁，及為執行本監測工作由台電公司協助設置的觀測樁等輔助觀測標的。輔助觀測樁觀測法執行前置作業規劃，在選定及建置量測標的樁位後，進一步測量輔助觀測樁頂高程。樁頂高程可作為參考點，再輔以簡單的丈量工具量測樁頂與沙灘面距離，以期掌握輔助樁附近地形之變動情形，作為決定後續地形監測作業方法之依據。監測區鹽寮沙灘現況及輔助觀測樁分佈如圖 3-8~圖 3-14 所示。

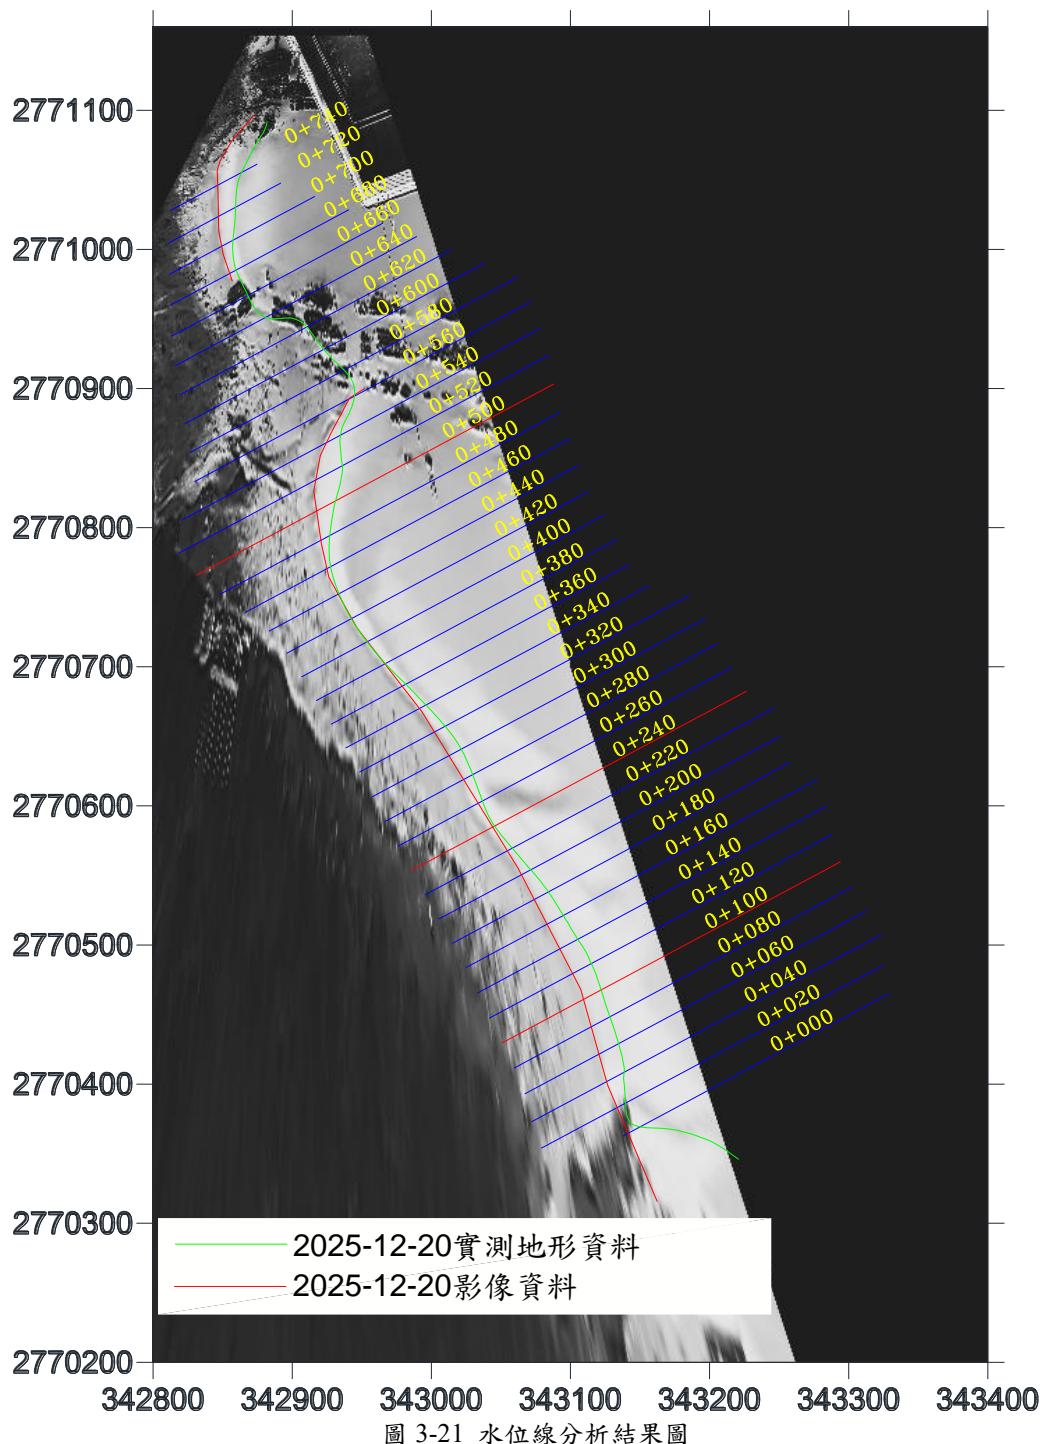
圖 3-22 海岸線分析比較圖

2025 年 12 月 20 日岸線影像分析與實測地形(2025 年 12 月 20 日)資料分析比較如圖 3-22 所示。圖中顯示各斷面岸線影像分析與實測地形所得之沙灘寬度，表 3-4 為各斷面影像分析結果與實測地形資料偏差表。由上述分析結果顯示，以潮位配合波浪水位堆升修正進行岸線分析，其分析結果較接近實際情形。

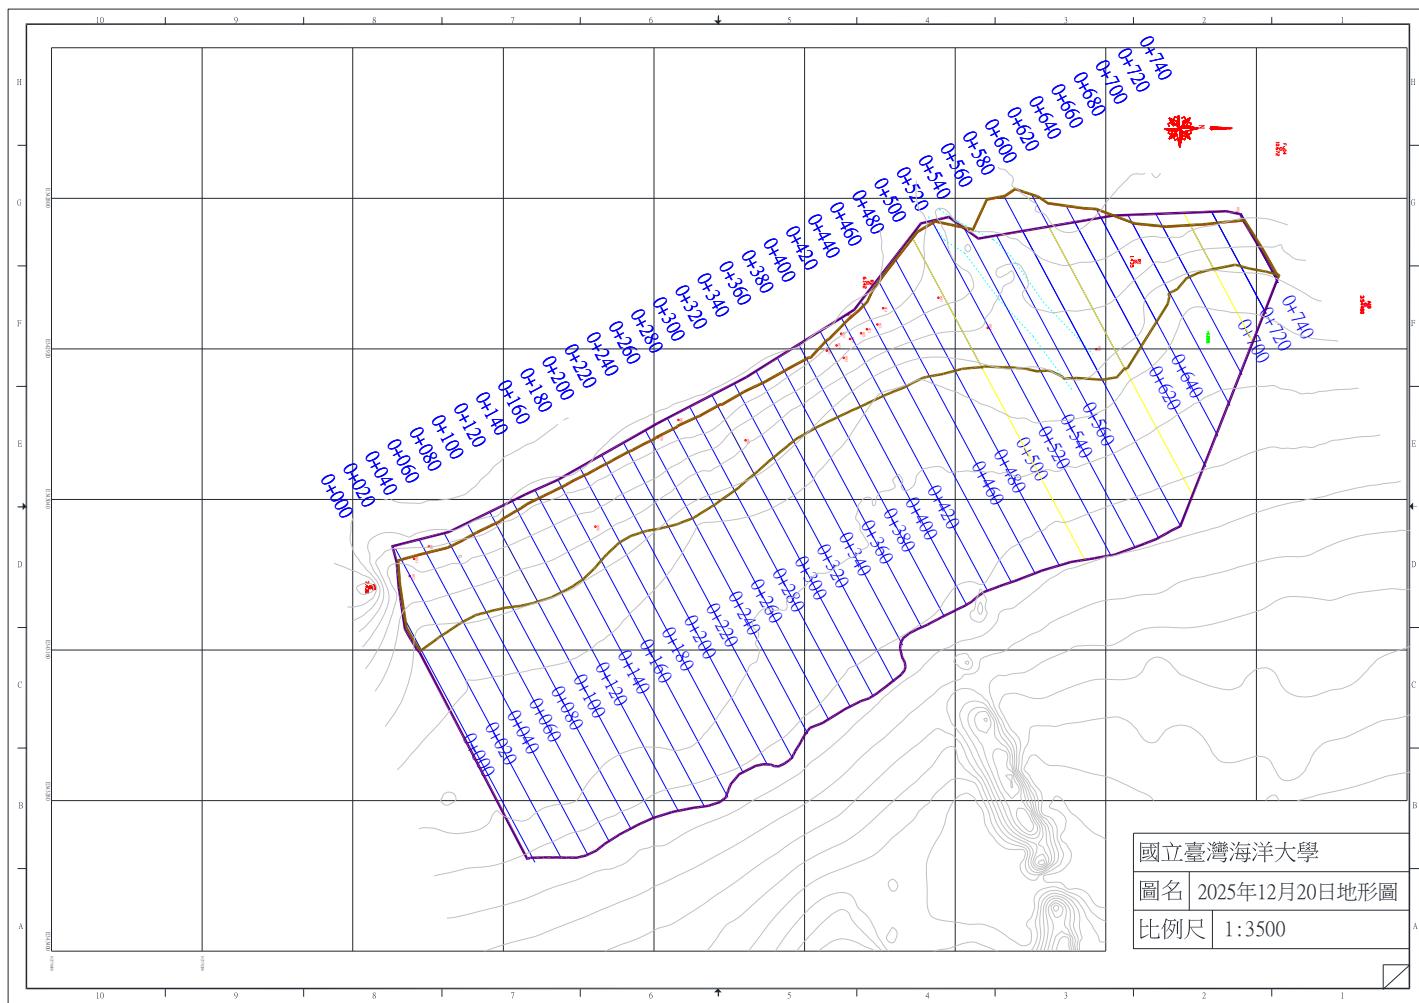
圖 4-1 2025 年 12 月 20 日監測地形

圖 4-1 為第 260 次測期(2025 年 12 月 20 日)測繪之監測區地形及斷面圖，圖 4-2 為 0<sup>m</sup> 岸線變化比較圖。其中，本測期地形測繪(十二月)與第 258 次測期(十月)的 0<sup>m</sup> 岸線成果比較顯示，在各監測斷面呈現侵蝕情形，最大退縮量為 32.63 m(STA：0+460)，整體 0<sup>m</sup> 岸線呈侵蝕變化。本測期監測區鹽寮沙灘地形侵淤分析，顯示截至 2025 年 12 月 20 日的地形測繪結果，A 監測區鹽寮沙灘地形與 2004 年 4 月 25 日測繪基礎地形比較，土砂侵蝕量約達 13,679.38m<sup>3</sup>；進一步與第 258 次測期(2025 年 10 月 18 日)測繪成果比較，土砂侵蝕量約達 6,025.71m<sup>3</sup>，A 監測區歷年土砂侵淤變化及斷面土砂量變動情形詳見表 4-1 及附表 3-1 所示。

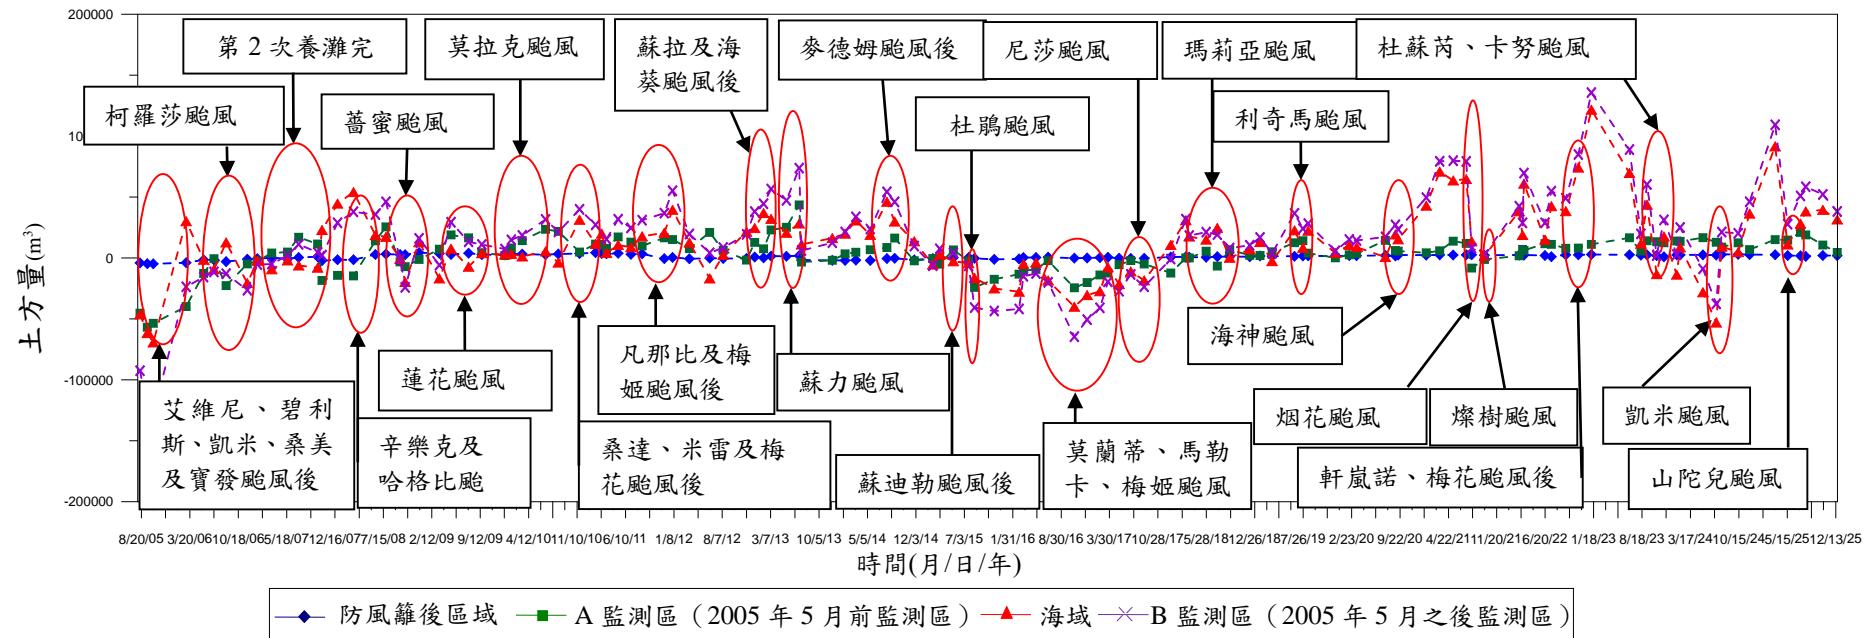
圖 4-3 鹽寮監測區歷年土砂侵淤量比較折線圖

積量約達  $4,631.00\text{m}^3$ ，海域(0~3m)區土砂淤積量約達  $31,621.16\text{m}^3$ ，總和鹽寮沙灘 B 監測區之土砂淤積約達  $38,164.15\text{m}^3$ 。若與第 258 次測期(2025 年 10 月 18 日)測繪地形比較，防風籬區域之土砂侵蝕量達  $127.79\text{ m}^3$ ，鹽寮沙灘陸域 A 監測區土砂侵蝕量約達  $6,025.71\text{m}^3$ ，海域(0~3m)區之土砂侵蝕量達  $7,826.36\text{m}^3$ ，總和鹽寮沙灘 B 監測區土砂侵蝕量約達  $13,979.86\text{m}^3$ 。計畫範圍之地形於觀測期間呈現侵淤互現，整體地形變動並不大，屬合理沙灘平衡之過程。B 監測區歷年土砂侵淤量變動化各橫斷面積的土砂侵淤量詳見表 4-2 及附表 3-2。歷年土砂侵淤量比較詳見圖 4-3，本次監測區各斷面高程變化情形如圖 4-4 及圖 4-5 所示。

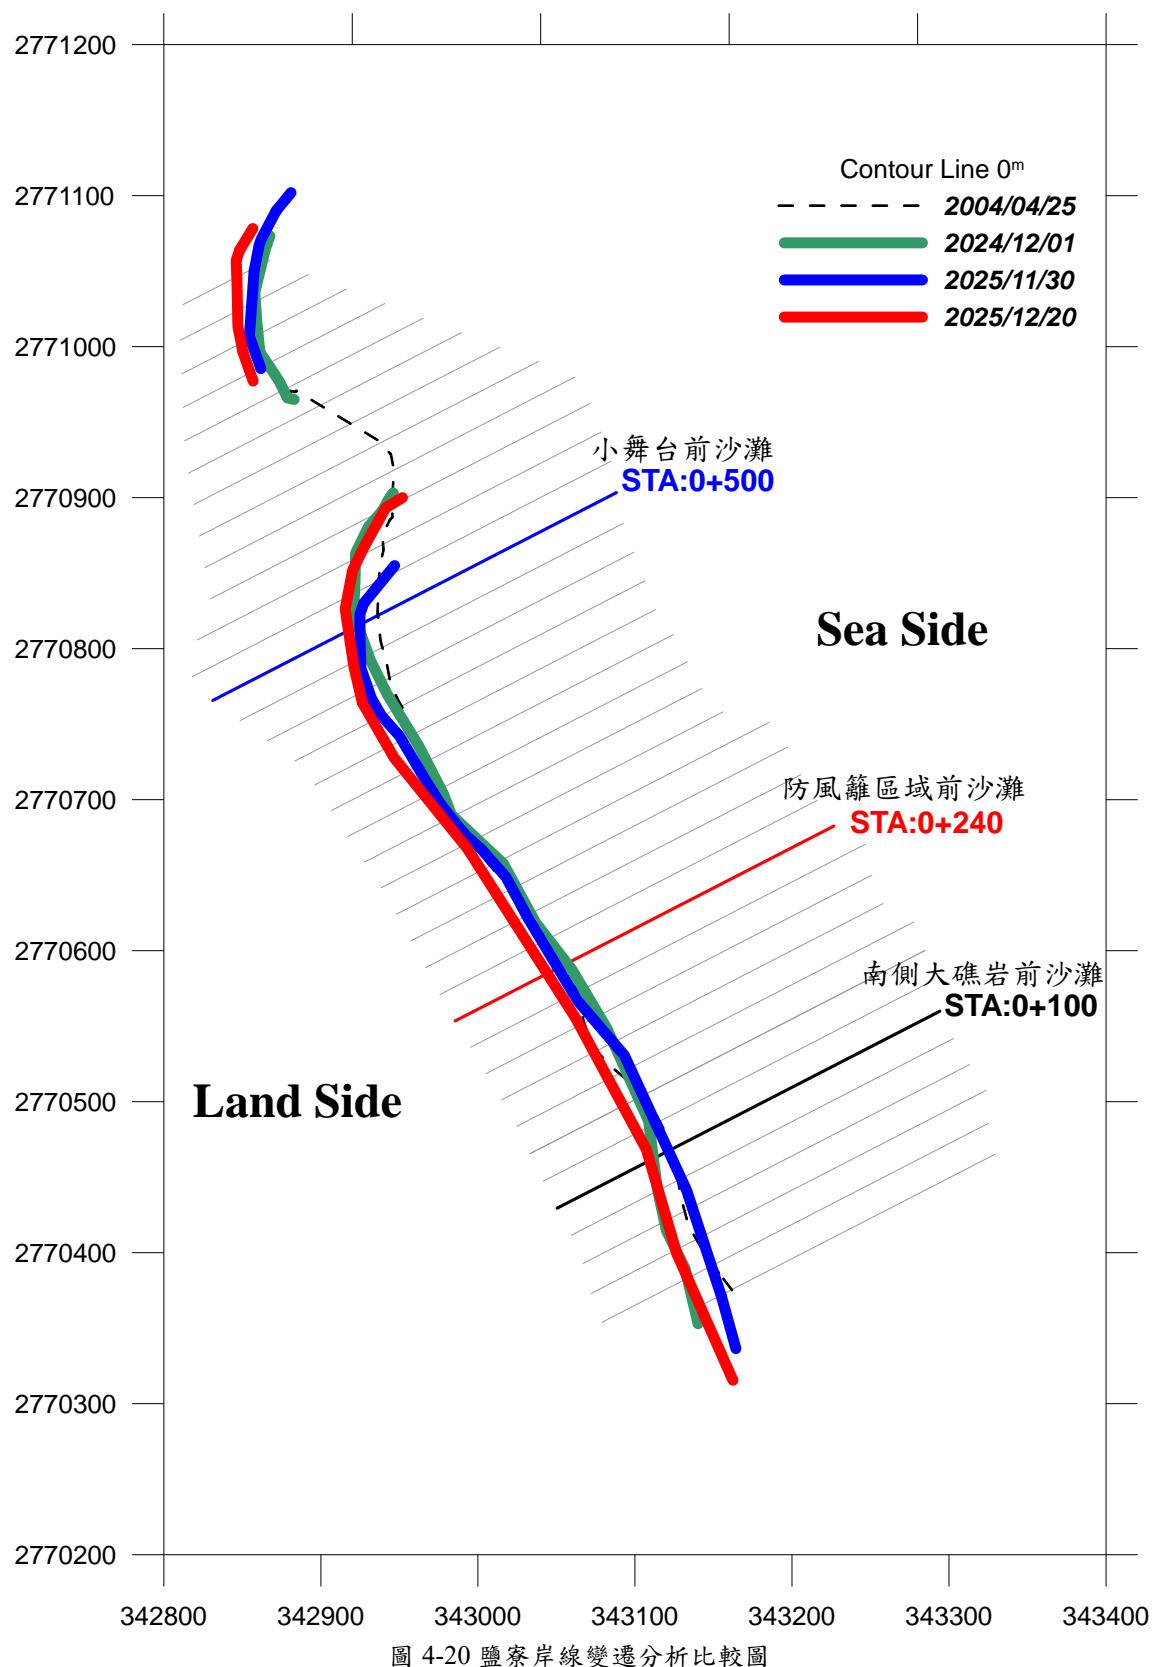
圖 4-21 岸線斷面沙灘寬度變化圖(2025/12/20)

側退縮 24.27 公尺；小舞台前沙灘 STA：0+500 處 0<sup>m</sup> 岸線往陸側退縮 8.67 公尺，整體呈現侵蝕情形。

3. 自 2004 年 4 月 25 日迄本次測期(2025 年 12 月 20 日)的影像海岸線整體沙灘寬度變化結果，南側大岩礁前沙灘 STA：0+100 處 0<sup>m</sup> 岸線往陸側退縮 15.85 公尺；防風籬區域 STA：0+240 處 0<sup>m</sup> 岸線往陸側退縮 14.40 公尺；小舞台前沙灘 STA：0+500 處 0<sup>m</sup> 岸線往陸側退縮 20.97 公尺，整體呈現侵蝕情形。

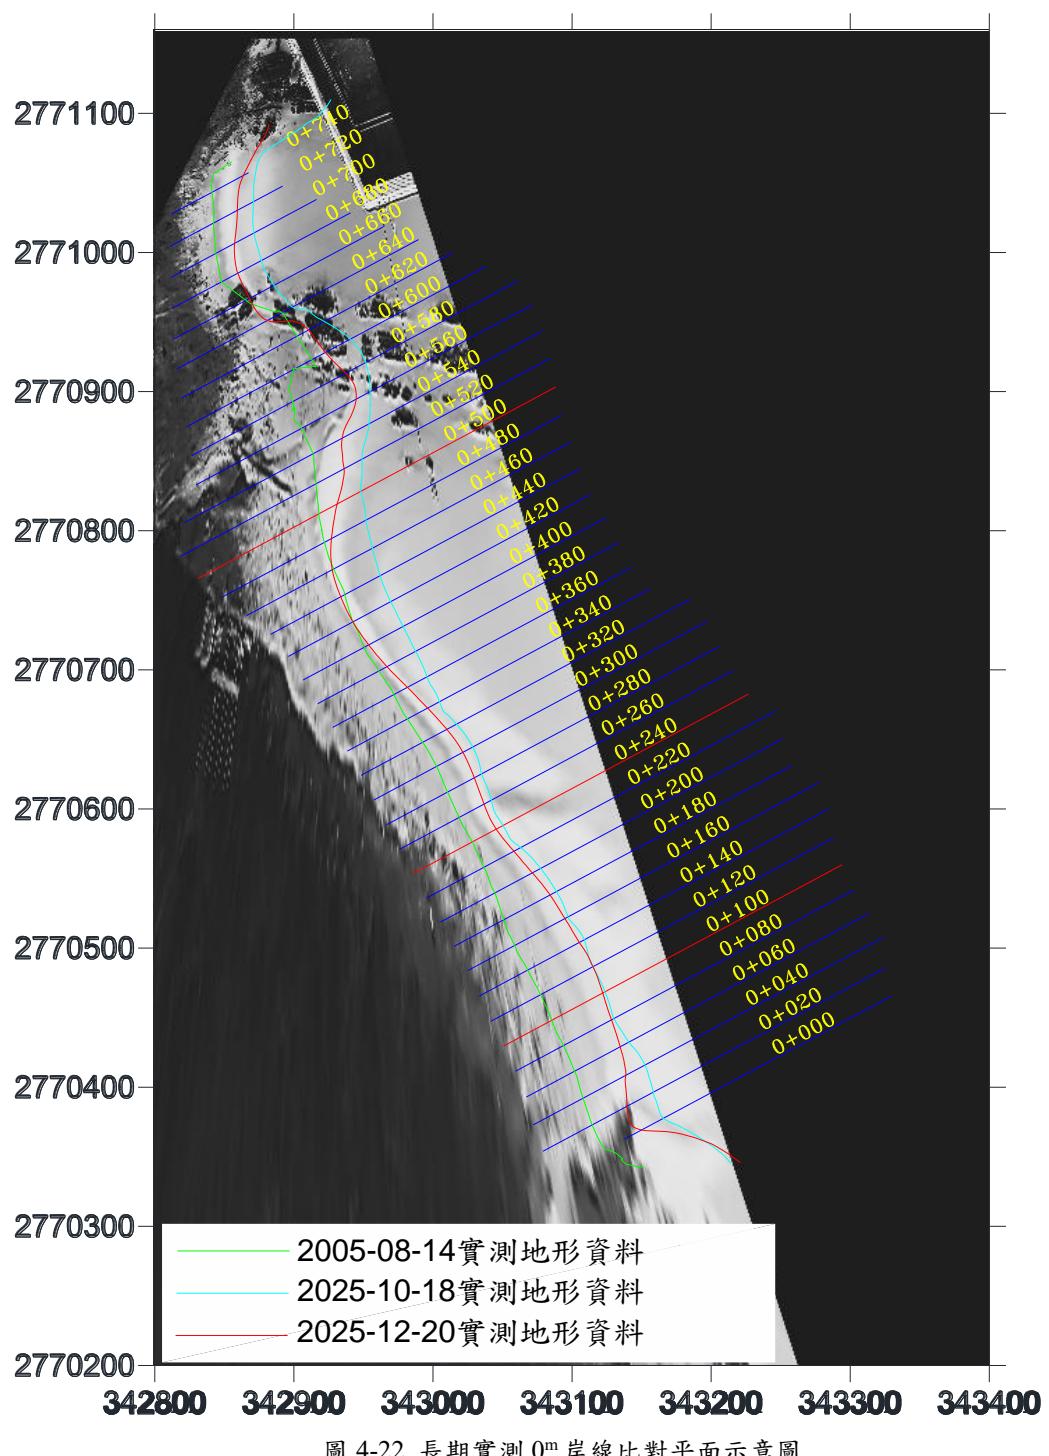
圖 4-22 長期實測 0<sup>m</sup> 岸線比對平面示意圖

海灘寬度分析分為短期變動分析及長期趨勢分析，其中短期變動係以本次測繪之0<sup>m</sup>岸線與前次(2025/10/18)測繪之0<sup>m</sup>岸線進行比對；長期趨勢分析則係以本次測繪之0<sup>m</sup>岸線與第16次(2005/8/14)測繪之0<sup>m</sup>岸線進行比對。各海岸監測斷面比對分析成果如表4-5，0<sup>m</sup>岸線長期比對圖如圖4-22所示。

由監測成果顯示，計畫區海灘之短期變動情形在各監測斷面呈現侵蝕情形，最大退縮量為32.63m(STA：0+460)，整體0<sup>m</sup>岸線呈侵蝕變化。長期趨勢而言，計畫區各監測斷面皆呈現0<sup>m</sup>岸線向海側延伸之情形，最大延伸量為44.46m(STA：0+560)，由本次實測地形測繪成果顯示，現況計畫區海灘整體呈現淤積狀況，其海岸保護應持續辦理地形監測為主。
